## 改善箇所説明図

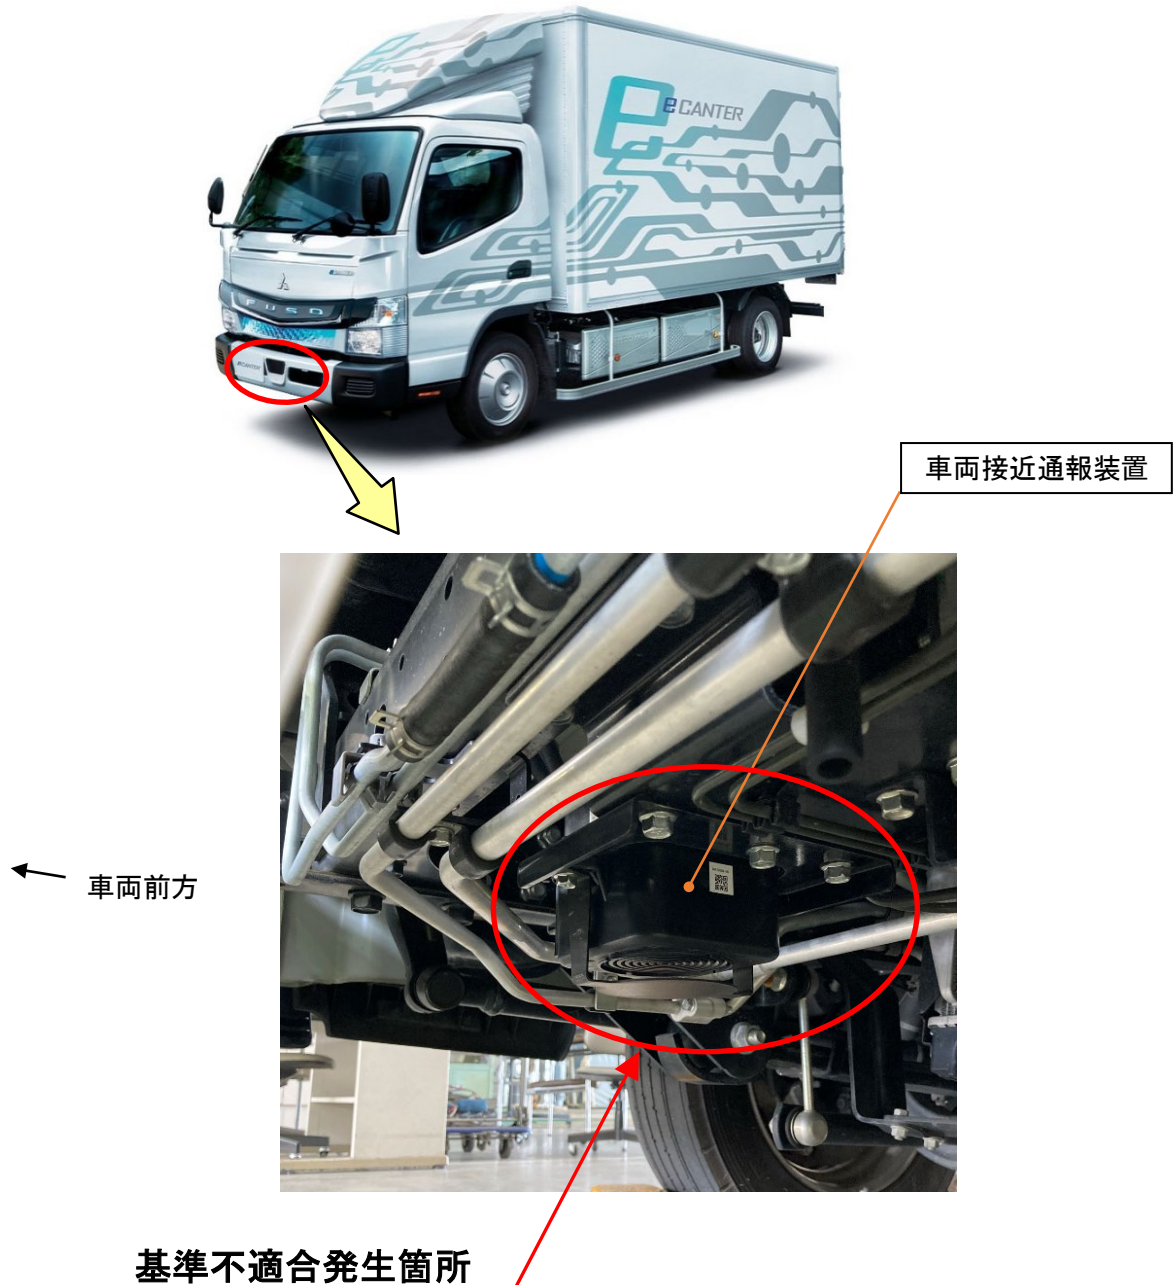
電気自動車の小型トラックにおいて、車両接近通報装置のプログラムが不適切なため、走行時に車両接近音が鳴らない場合や、バッテリー上がりが生じてEVシステムが起動出来ず、EVシステム警告灯が点灯したり、車両を走行させることが出来なくなるおそれがある。

注：□ は対策品に交換する部品を示す。

全車両、車両接近通報装置を対策品に交換する。

識別：作業完了車には、車両接近通報装置の側面に白色ペイントを塗布する。
