## 改善箇所説明図

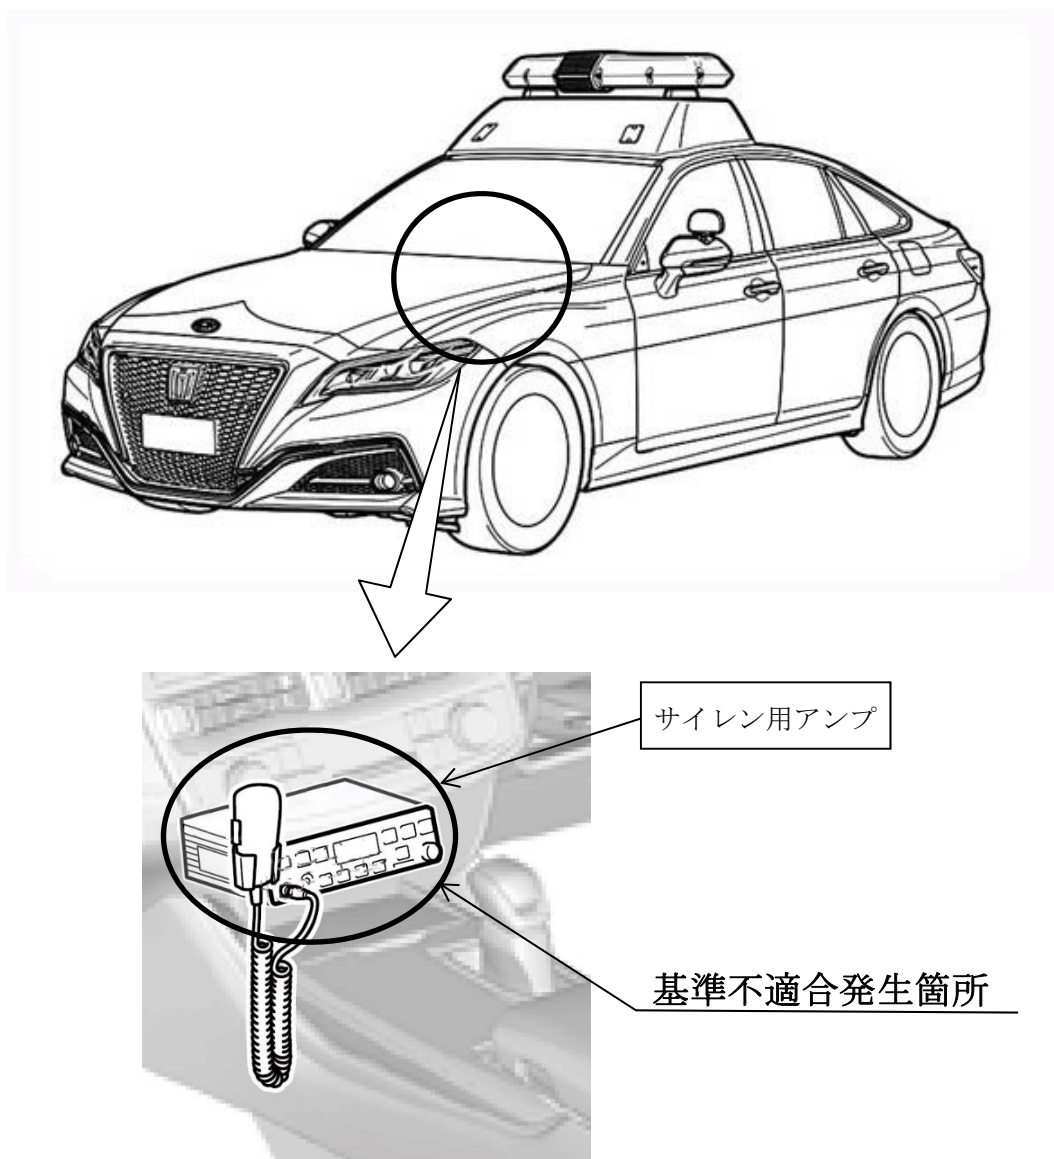
注：□ は修正部品を示す。

警察車において、サイレン用アンプの制御プログラムが不適切なため、サイレンを吹鳴せずにマイク音量を最大で使用すると、当該アンプに過電流が流れる場合がある。そのため、ヒューズが切れ、サイレンが吹鳴しなくなるおそれがある。

全車両、サイレン用アンプの制御プログラムを対策仕様に修正する。

識別：改善済車両には車台番号打刻の右上部に黄色ペイントを塗布する。
