# 改善箇所説明図

## 不具合の内容

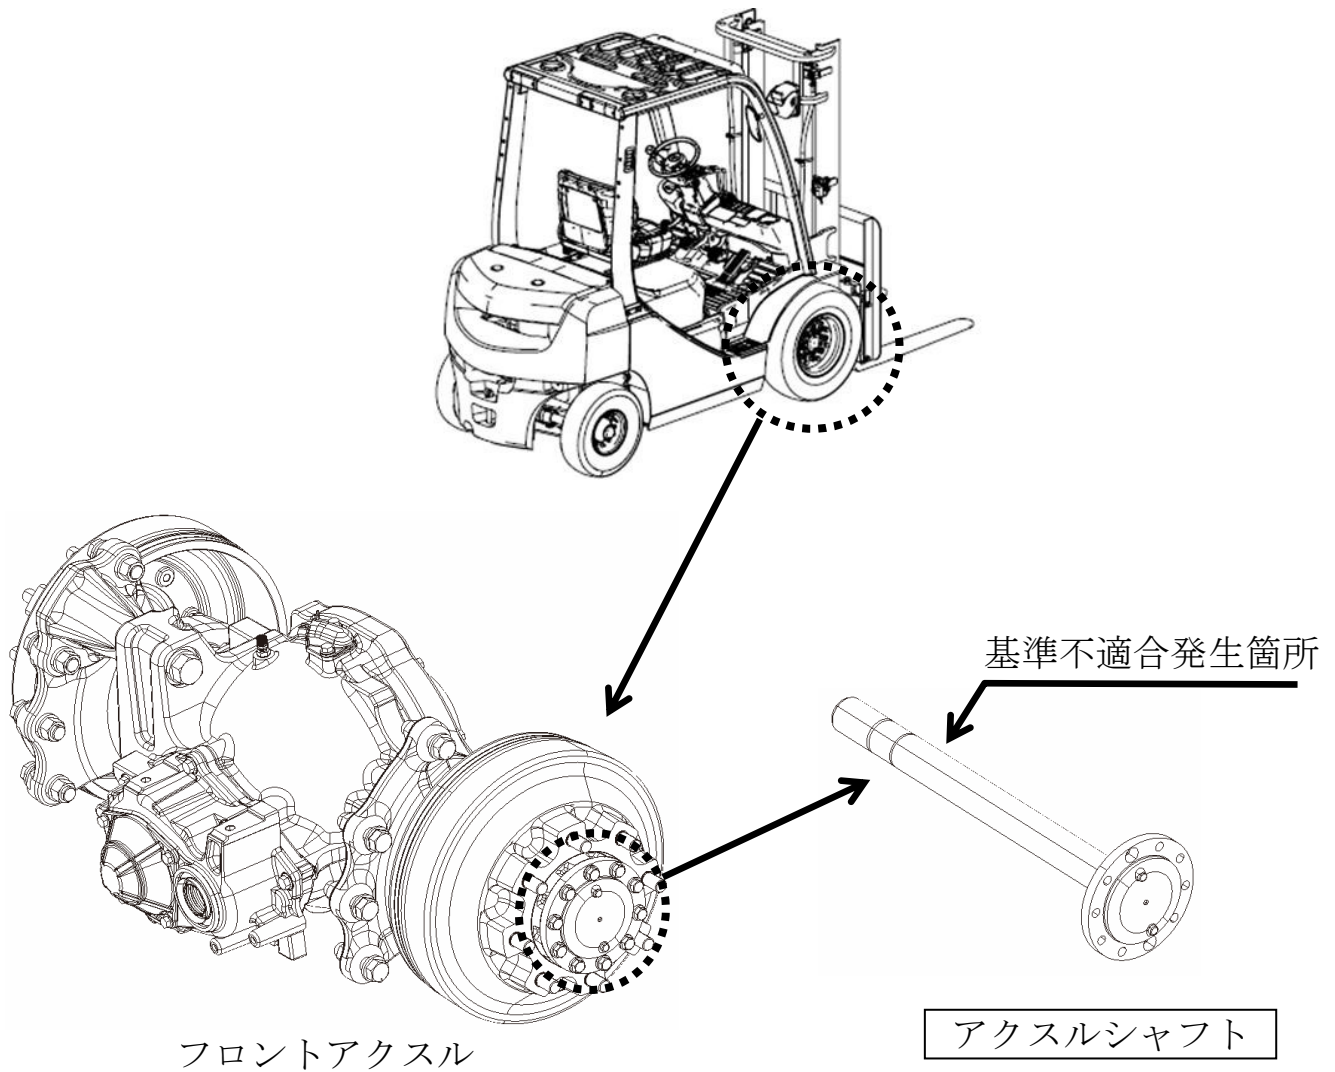
注：  は交換部品を示す。

エンジン式フォークリフトの走行装置において、アクスルシャフトの熱処置管理が不十分なため、強度が不足しているものがある。そのため、そのままの状態で使用を続けるとアクスルシャフトが折損し、走行できなくなるおそれがある。

全車両、アクスルシャフトを良品に交換する。
