## 改善箇所説明図

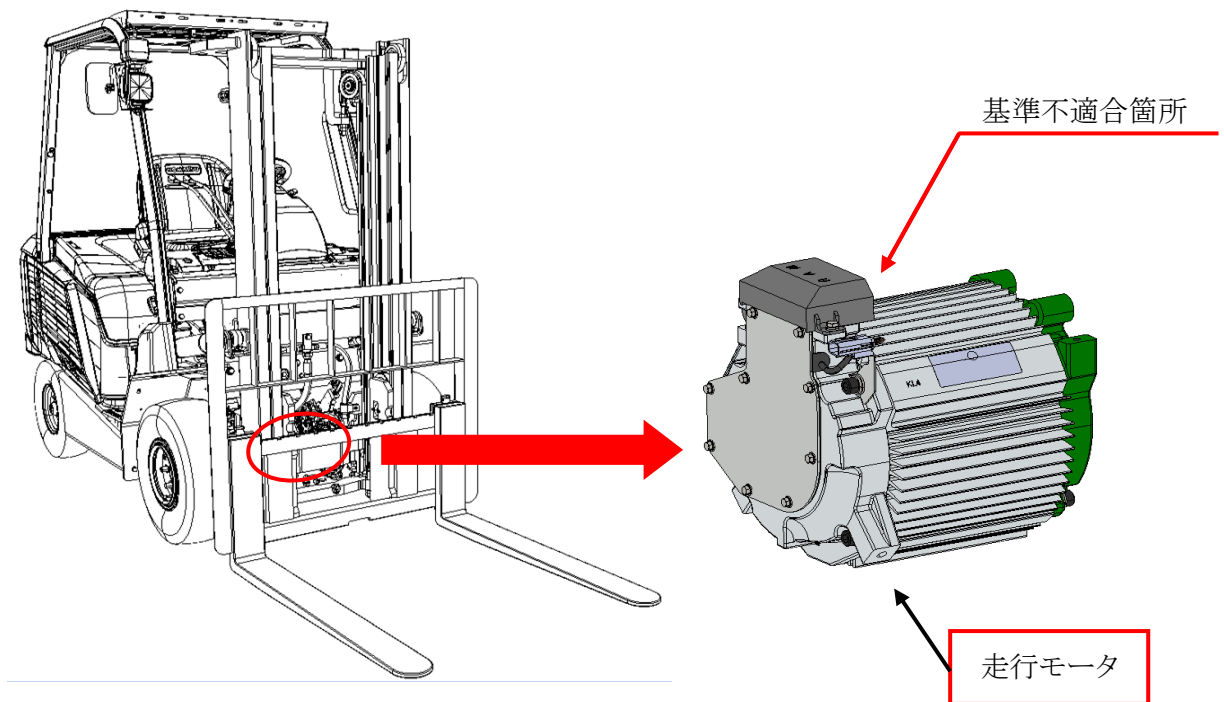
注:   は交換部品を示す。

フォーク・リフトにおいて、走行用モータ配線部の防水処置が不適切なため、走行モータに大量の水や塩水が掛かると、走行モータ内部に水が浸入し、エラーを発報し車両停止になるおそれがある。

改善措置の内容: 全車両、走行用モータを防水対策品に交換する。

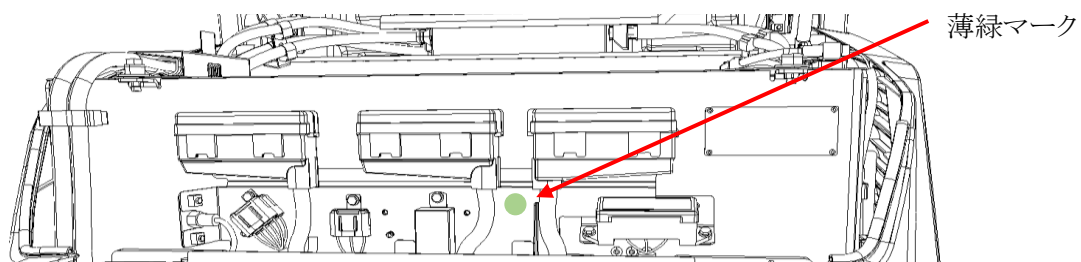
識別: バッテリフードを開けたヒューズボックス取付ブラケットに薄緑色マークで識別する。
