## 改善箇所説明図

### 不具合の内容

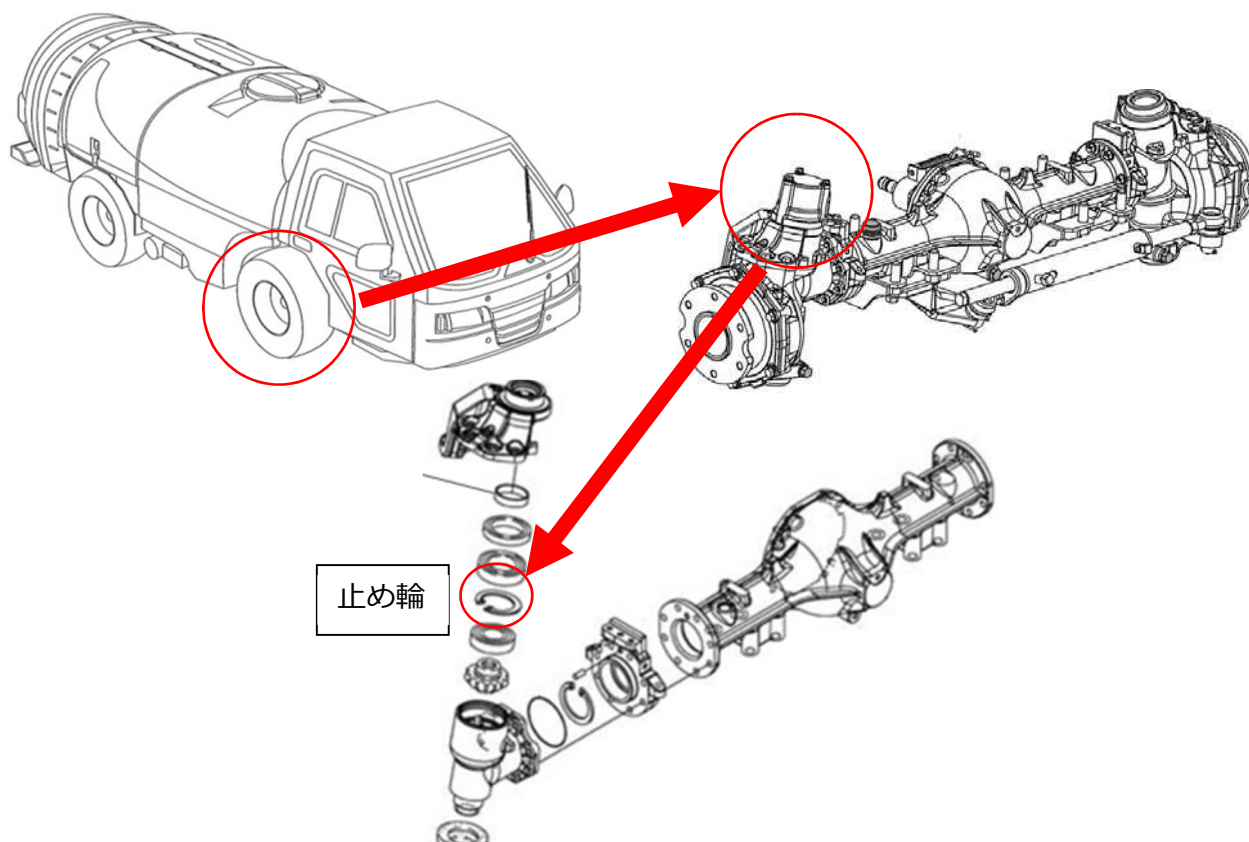
農業用薬剤散布車の車軸のギヤ部に止め輪が取り付けられていなかったため、ギヤ同士の噛み合わせが不適切になり振動と異音が発生する場合がある。そのため、そのままの状態で使用を続けるとギヤが摩耗し、最悪の場合、走行もしくは制動出来なくなるおそれがある。

全車両、点検を行い、止め輪が欠品している車両には正規の車軸への交換を行う。
