# 改善箇所説明図

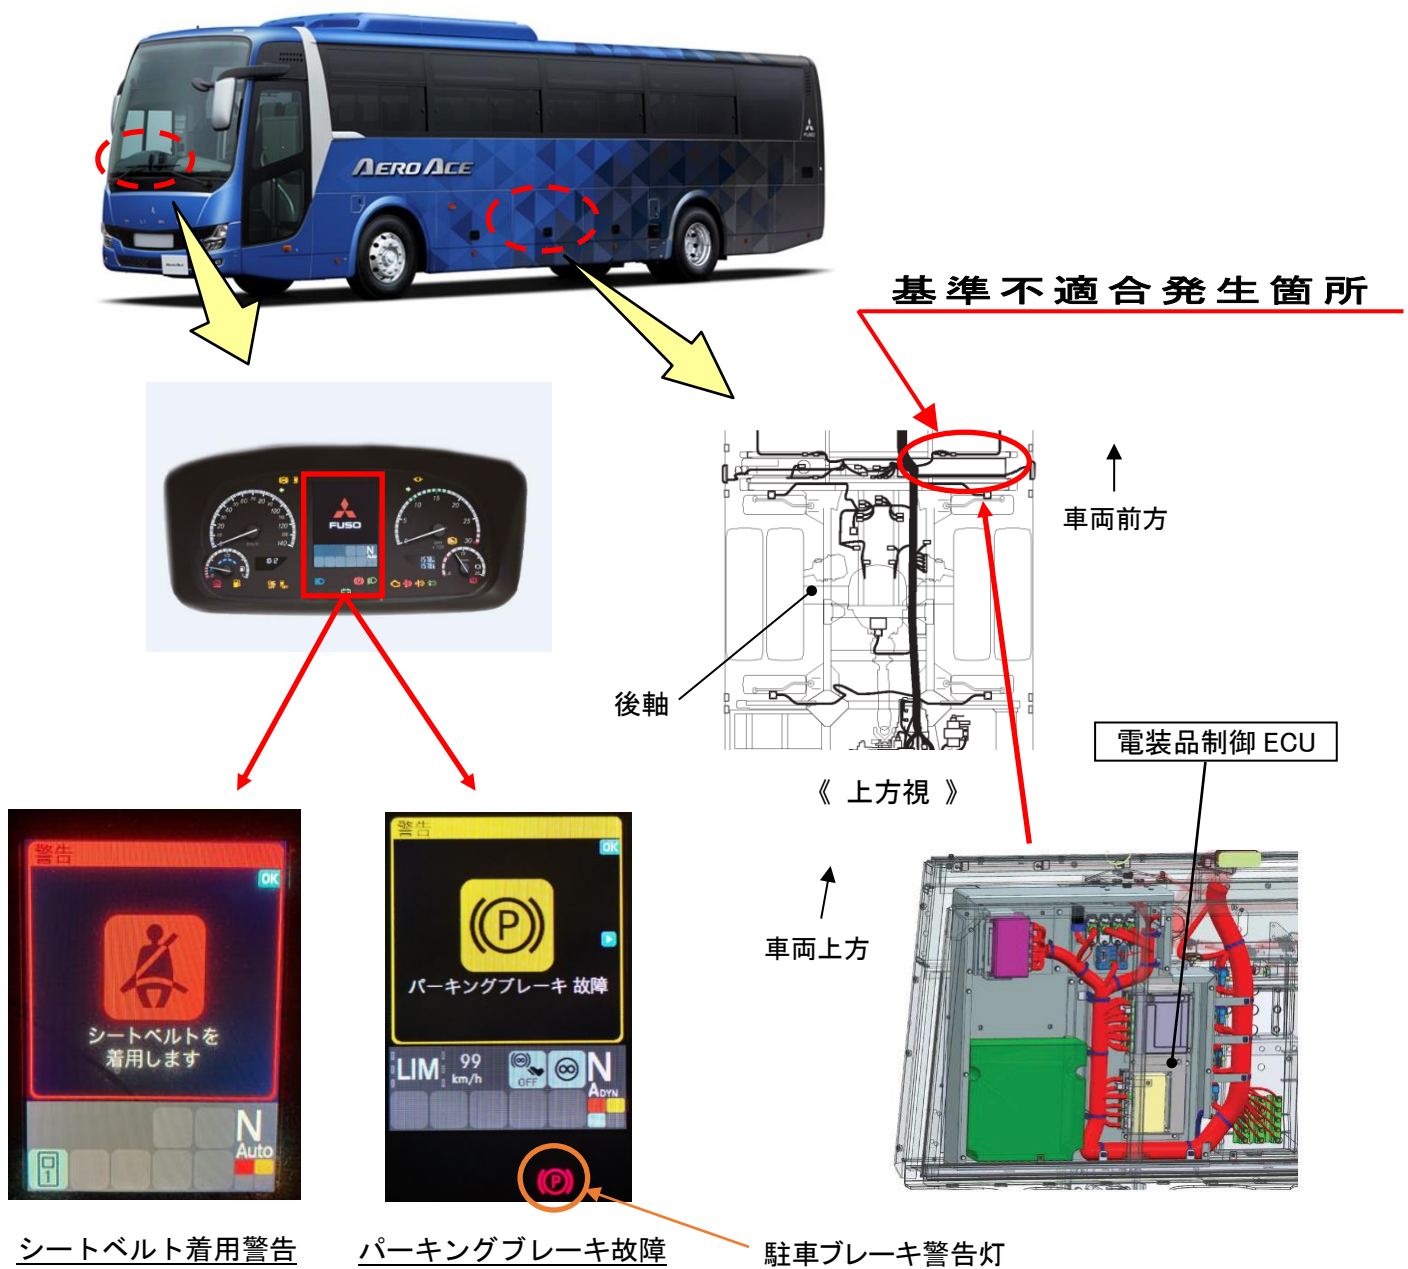
大型観光バスにて、電装品制御 ECU のプログラムが不適切なため、

- ① 駐車ブレーキを解除しても、駐車ブレーキの作動状態を正しく表示しない場合があるほか、制動灯、車両側面のターニングナルランプ、番号灯、EZGO(坂道発進補助装置)、ヒルホルダ等が機能しなくなるおそれがある。
- ② シートベルトを外した状態であっても、『シートベルト着用警告』のポップアップメッセージが表示されない。

注 :   は対策品のソフトウェアに書き換える部品を示す。

全車両、電装品制御 ECU のプログラムを対策品に書き換える。

識別 : 作業完了車には、診断ツール接続コネクタ付近に白色ペイントを塗布する。
