## 改善箇所説明図

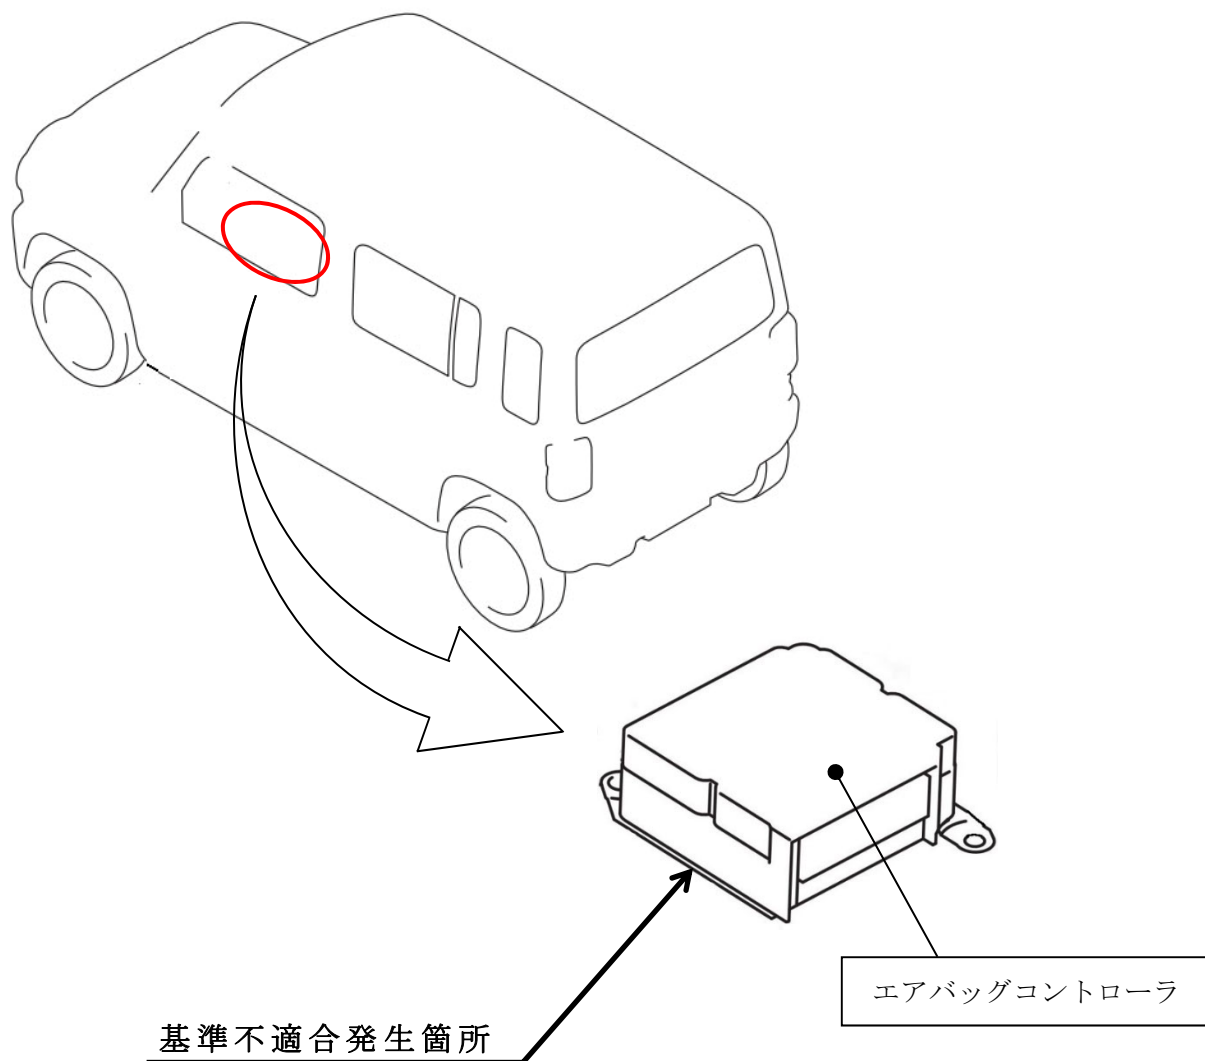
エアバッグコントローラにおいて、バックアップ電源用コンデンサの製造不良により、内部ショートが発生することがある。そのため、コントローラの電源が衝突時に遮断されると全てのエアバッグ及びシートベルトプリテンショナーが展開しないおそれがある。

注：□ は、交換する部品を示す。

全車両、エアバッグコントローラを良品に交換する。

識別：IDプレートに水色の丸シールを貼付する。
