## 改善箇所説明図

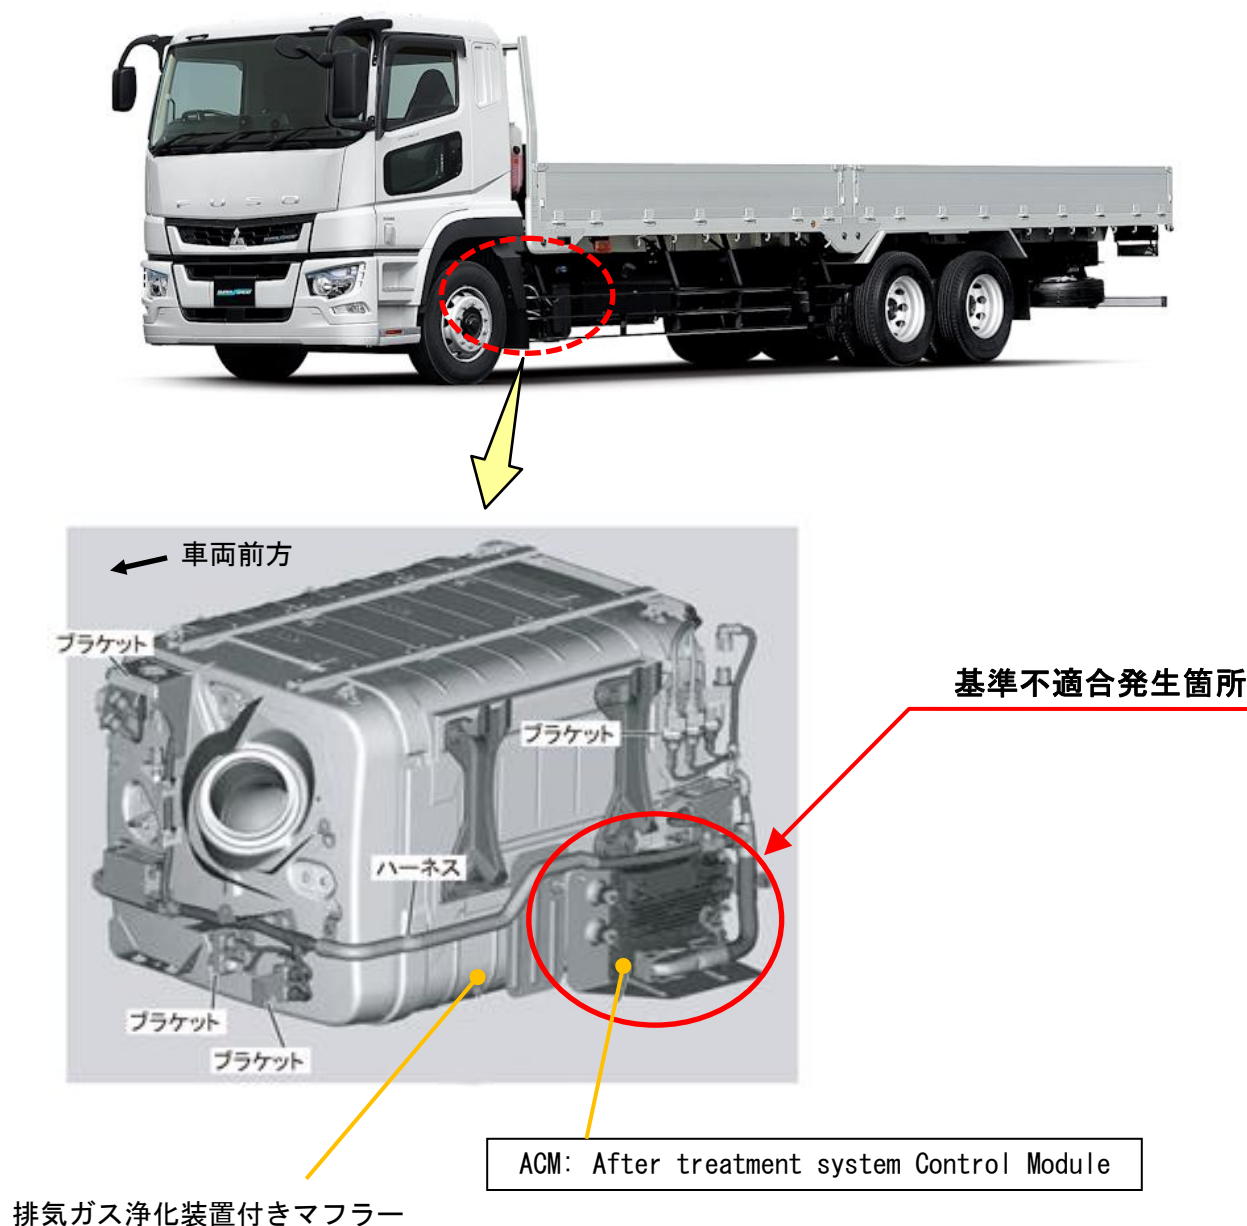
大型トラック・バスにおいて、排出ガス発散防止装置制御端末(ACM)の設定が不適切なため、センサーの故障を確定する作動シーケンス(エンジン始動から停止、及び次のエンジン始動までの期間)が、保安基準の規定回数を超えている。

注：□ は、設定値を正しい値に書換える部品を示す。

全車両、ACM制御プログラムの設定値を正しい値に書換える。

識別：作業完了車には、白色ペイントを塗布する。

大型トラック：ステアリングコラム裏ブラケットの左下側取付ボルトの頭部

大型バス：車両左後方点検リッド裏
