## 改善箇所説明図

電気装置（ボディコントロールモジュール）

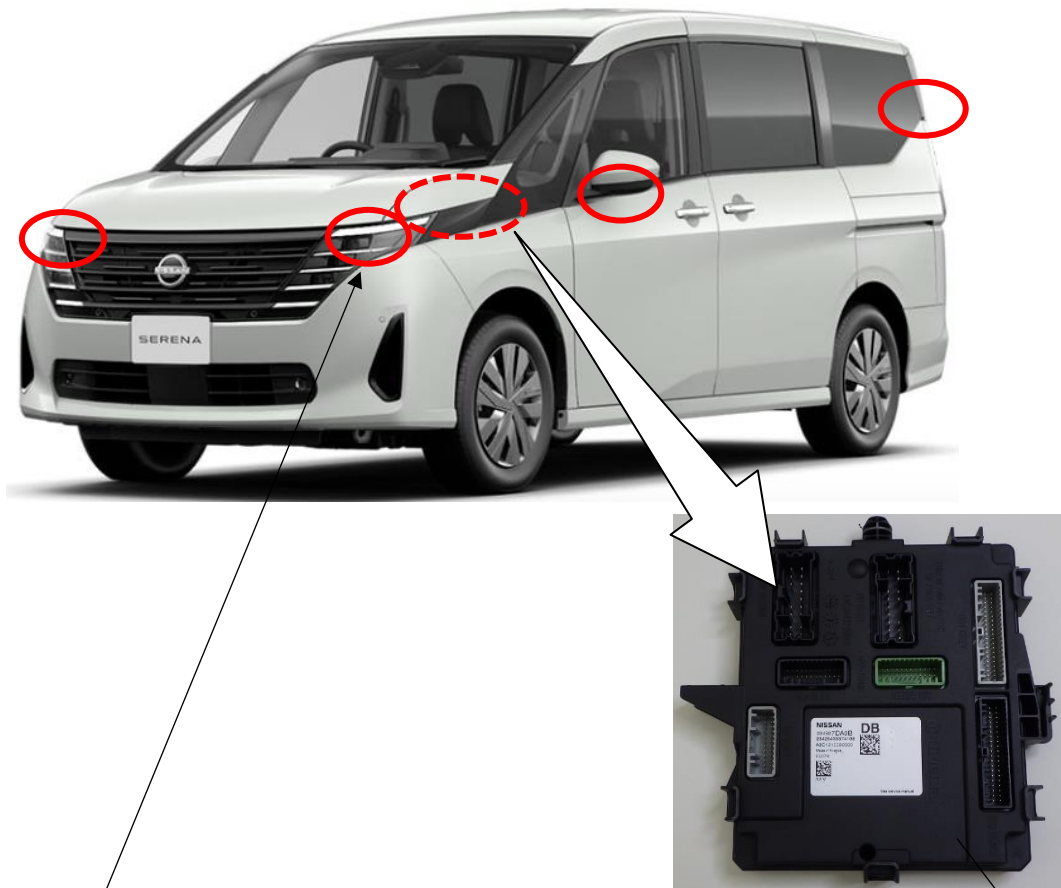
電気装置（ボディコントロールモジュール）において、制御プログラムが不適切なため、降車時オートロック機能作動灯の点灯時間が保安基準を満足しない。

注：  は、制御プログラムを修正する部品を示す。

全車両、ボディーコントロールモジュールの制御プログラムを修正する。  
E13型車については取扱説明書に降車時オートロック作動灯点灯時間の記載がある為、合わせて修正した一頁を取扱説明書に差し込む。

識別：赤色のシールをモデルナンバープレートの右横に貼り付ける。
