## 改善箇所説明図

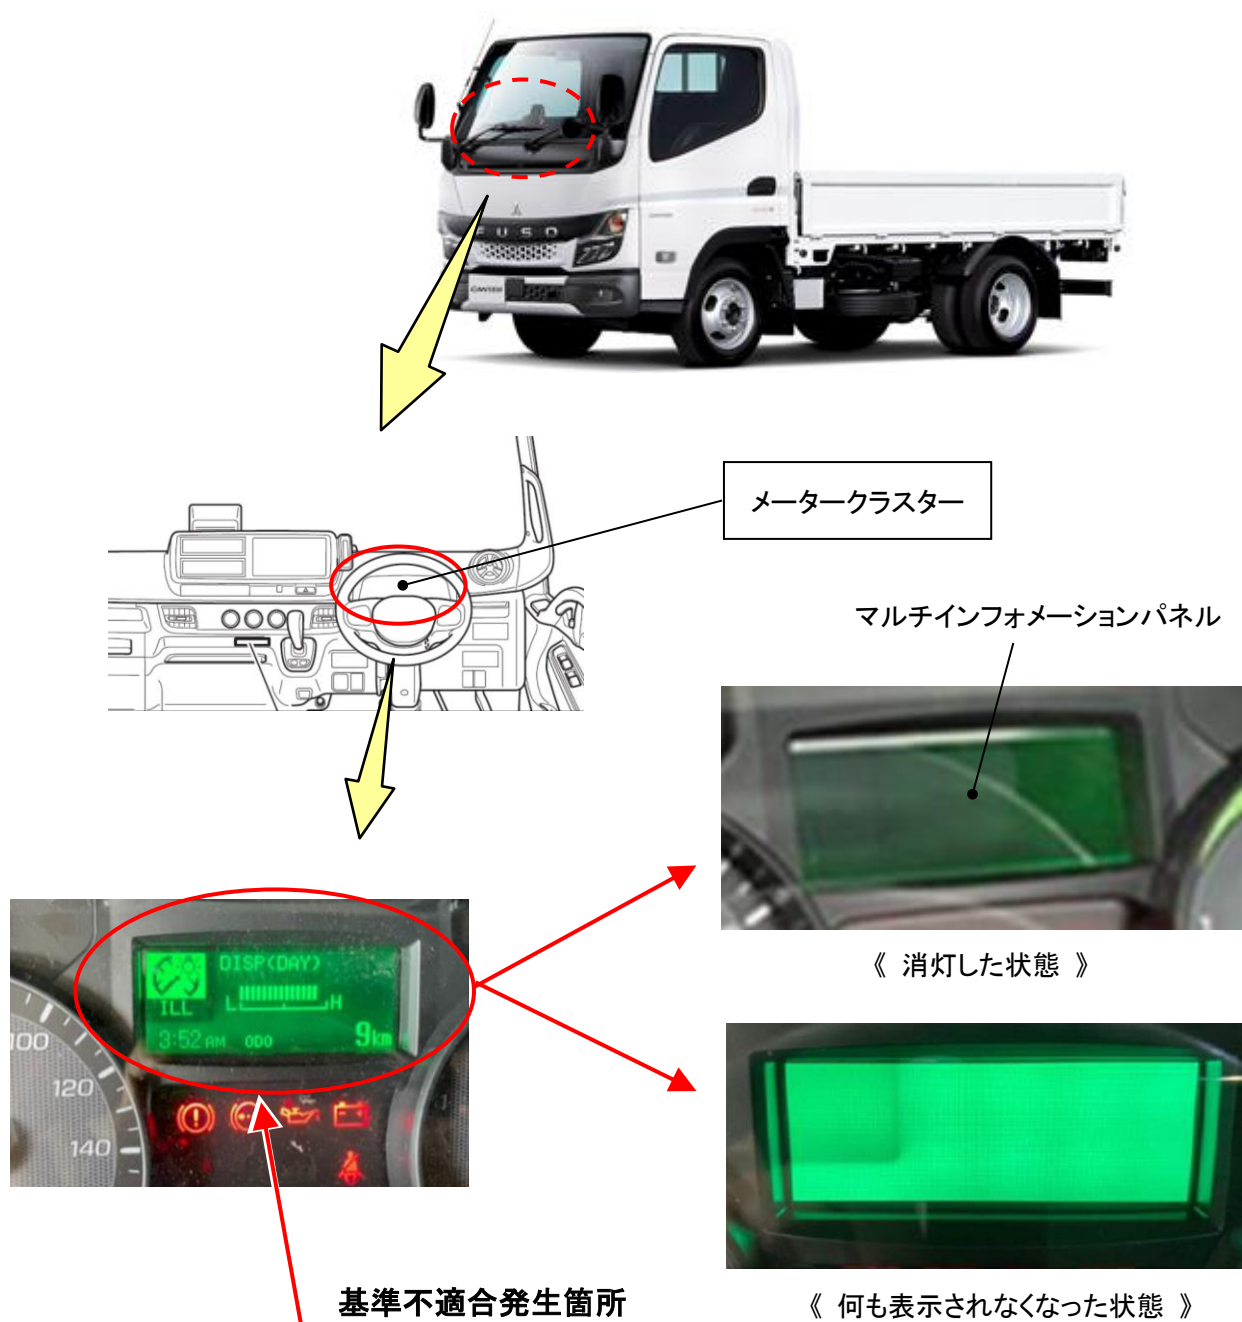
トラックのメータークラスターにおいて、ソフトウェアが不適切なため、マルチインフォメーションパネルが突然消灯する、または何も表示されなくなるおそれがある。そのため、走行距離を確認できなくなる。

注：□ は、ソフトウェアが不具合品の場合に対策品と書き換える部品を示す。

全車両、メータークラスターのソフトウェアを点検し、不具合品の場合は対策品のソフトウェアに書き換える。

識別：作業完了車には、運転席下側の診断ツール接続コネクタ付近に白色ペイントを塗布する。
