## 改善箇所説明図

### 基準不適合発生箇所

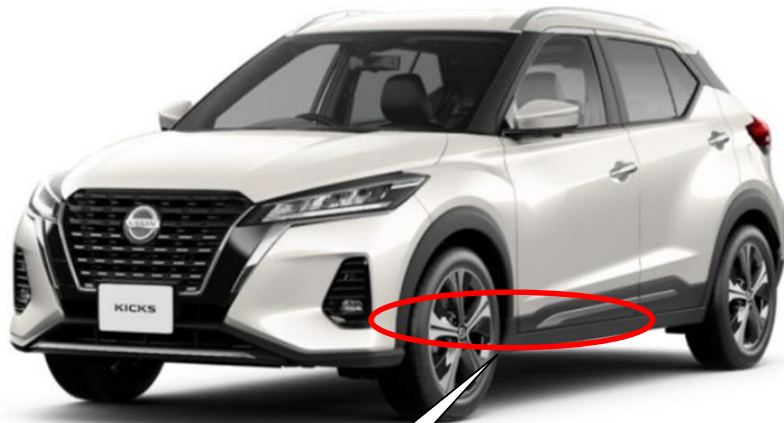
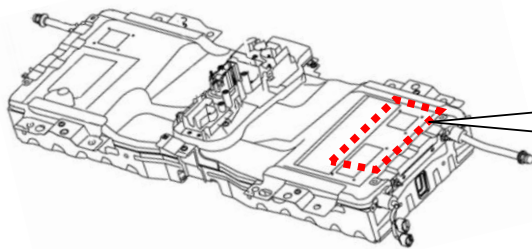
リチウムイオンバッテリー  
コントローラ

リチウムイオンバッテリー

リチウムイオンバッテリーコントローラにおいて、制御プログラムが不適切なため、バッテリー充電状態を正確に把握できなくなることがある。そのため、メーターに表示されているリチウムイオンバッテリー残量計が増減をくりかえし、そのままの状態で行を続けると、e-POWERシステム警告灯が点灯し、最悪の場合、バッテリー残量不足と誤判定されることで駆動用モータへの出力を停止し、走行不能に至るおそれがある。

注：  は、制御プログラムを修正する部品を示す。

全車両、リチウムイオンバッテリーコントローラの制御プログラム部番を確認し、対象のものは対策プログラムに書き換える。

識別：赤色のシールをモデルナンバープレートの右横に貼り付ける。
