## 改善箇所説明図

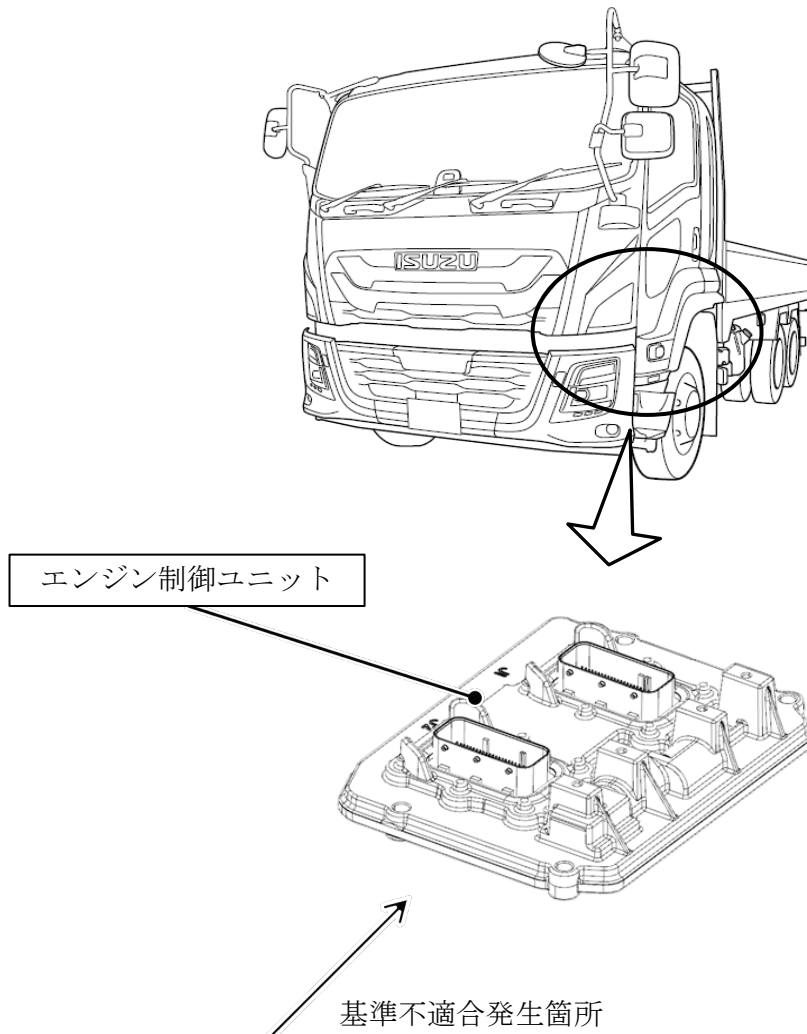
エンジン制御ユニットにおいて、設定値の書き込み指示が不適切なため、汎用故障診断ツールで車両識別番号（VIN）を表示することができない。そのため、保安基準に適合しない。

注：  は、措置する部品を示す。

改善の内容:  
全車両、エンジン制御ユニットの設定値を書き換える。

識別：運転席ステアリングコラムブラケット部に、識別ペイント（白色）を塗布する。
