## 改善箇所説明図

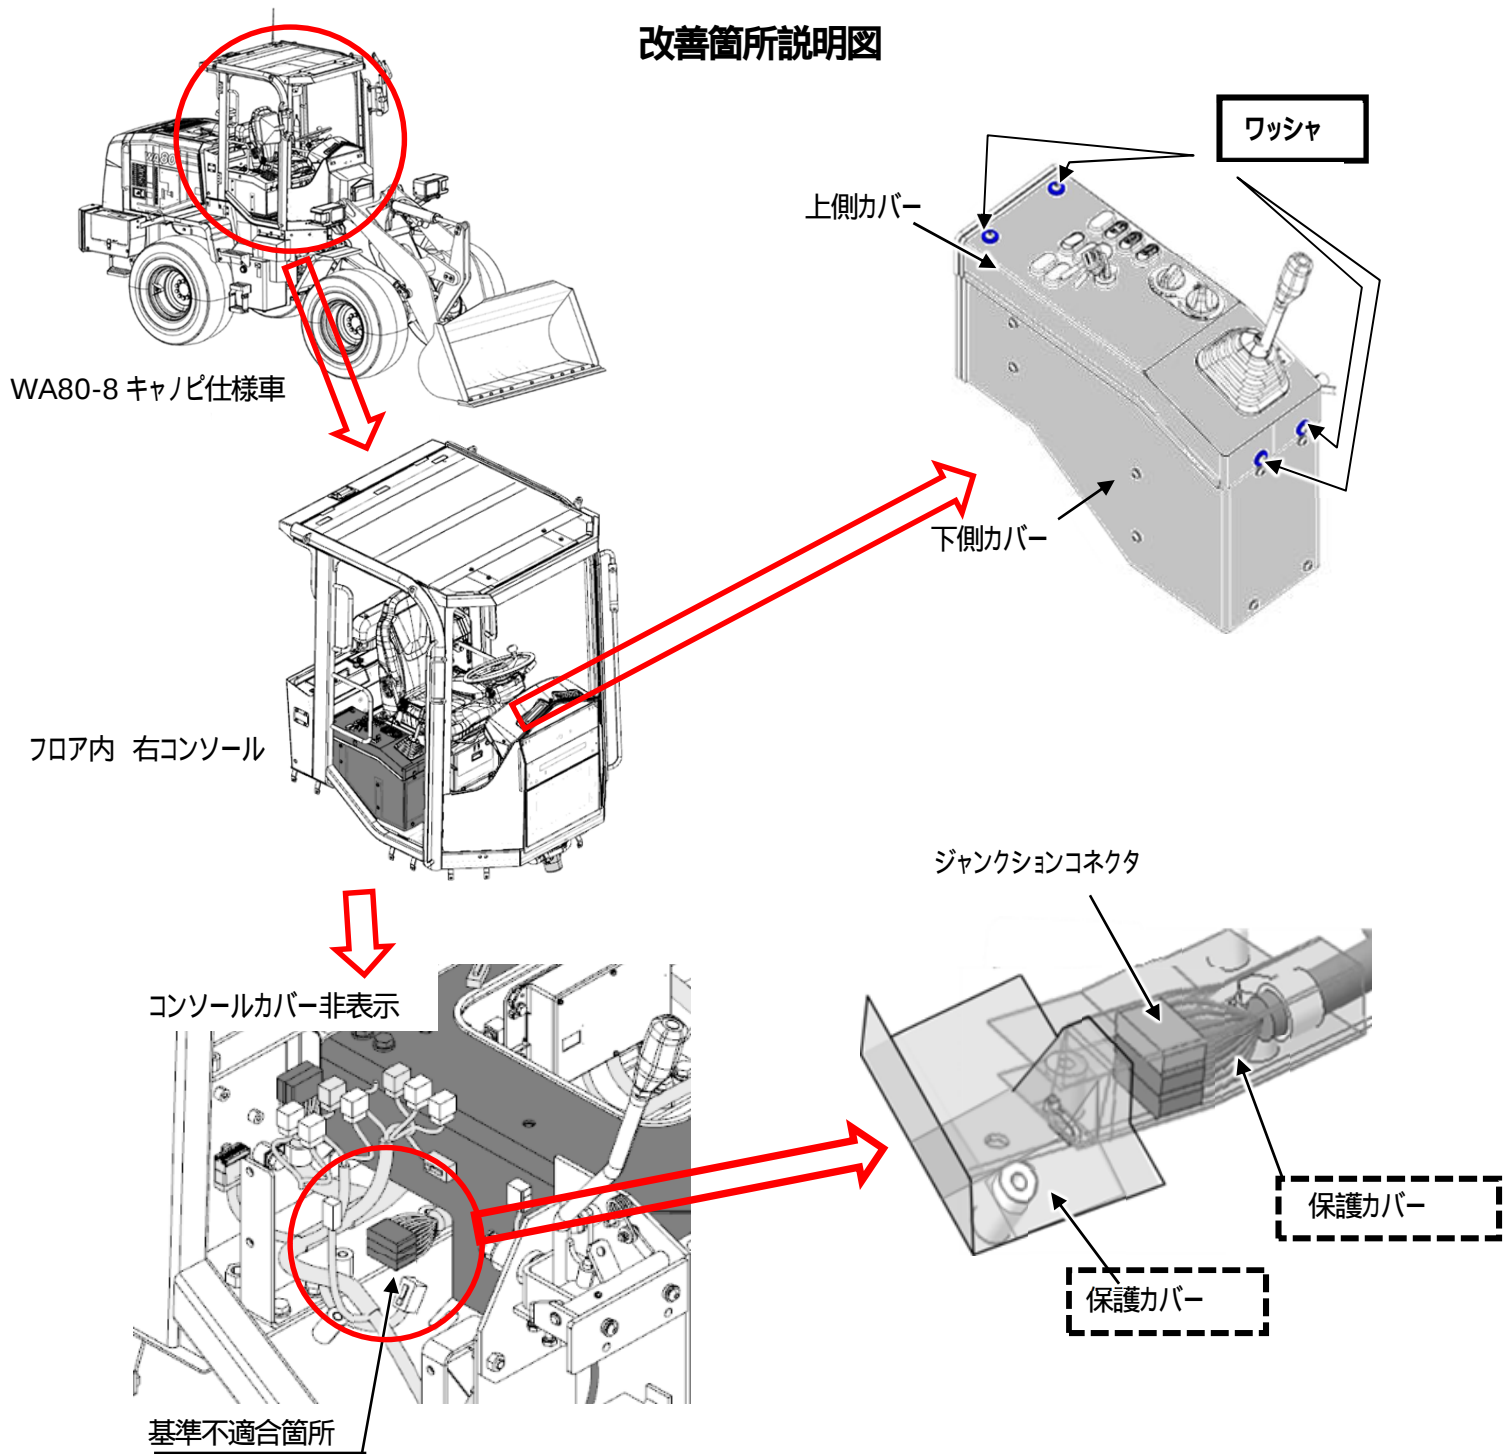
注：   は、水の浸入防止のための交換部品を示す。

注：   は、コネクタ保護のための追加部品を示す。

ショベル・ローダ（キャノピ仕様）のコンソールカバーにおいて、防水性に対する設計検討が不十分なため、雨水や洗車水がコンソール内に浸入することがある。

そのため、そのまま使用を続けると、コンソール内のジャンクションコネクタ内部に水が浸入して内部短絡や端子が腐食して、最悪の場合、走行不能となるおそれがある。

改善措置の内容： 全車両、ジャンクションコネクタに保護カバー追加し、ワッシャを対策品に交換する。

識別： 座席背面ヒューズボックスカバー裏面に赤のペイントを塗布する。
