## 改善箇所説明図

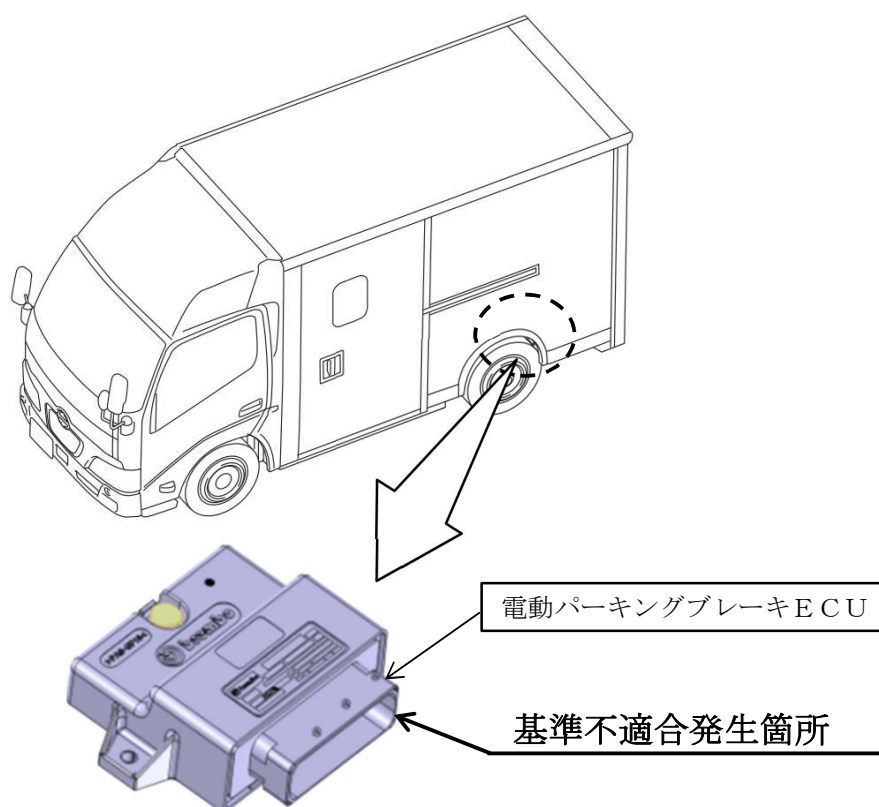
注：  は交換する部品を示す。

電動パーキングブレーキにおいて、ECUのプログラムが不適切なため、スタートスイッチオンの際に当該ECUが起動しないことがある。そのため、警告灯が点灯するとともにパーキングブレーキが解除できなくなる、または作動できなくなるおそれがある。

全車両、電動パーキングブレーキECUを対策品に交換する。

識別：改善実施済車にはフレーム右側に打刻された車両型式最終桁の上に黄色ペイントを塗布する。
