## 改善箇所説明図

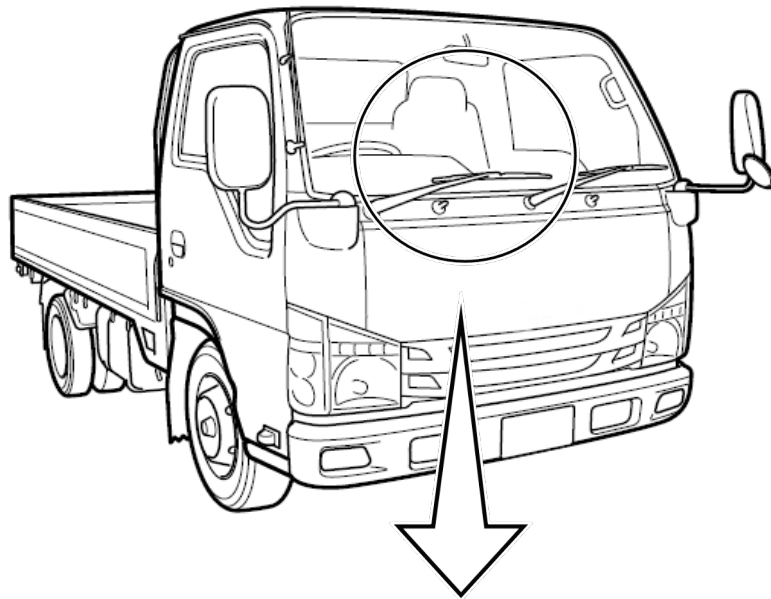
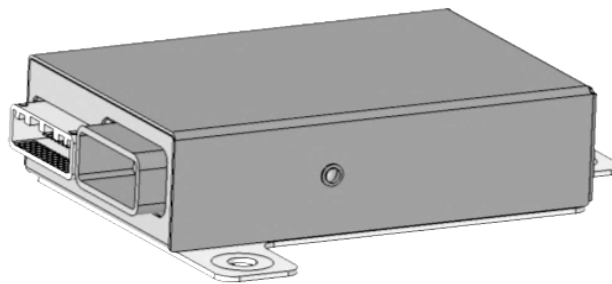
電動パーキングブレーキ  
コントロールユニット

基準不適合発生箇所

電動パーキングブレーキにおいて、制御プログラムが不適切なため、急減速時、または、停車前に電動パーキングブレーキを作動させキーオフをした場合に、パーキングブレーキが作動しないことがある。そのため、最悪の場合、駐車中の車両が意図せず動き出すおそれがある。

全車両、電動パーキングブレーキコントロールユニットを対策品に交換する。

識別：助手席側ドア開口部のシリアルナンバープレート左中央に識別シール（緑色）を貼付する。
