## 改善箇所説明図

### ①※分草かん（寸法不適切部品）

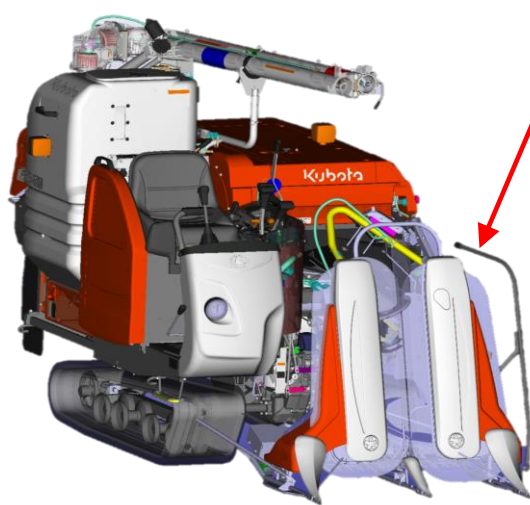
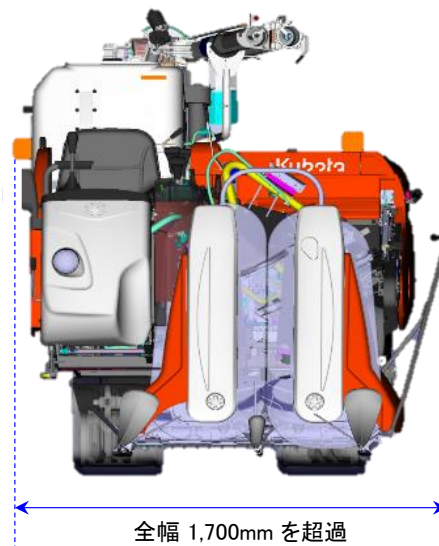
刈取脱穀作業車の分草かん(刈取脱穀作業中に作物をかき分ける装置)において、製造方法が不適切なため一部寸法が設計値を超過し、本機へ組付けた場合に車幅が1,700mmを超えるものがある。当該機は、車幅1,700mmを超える場合に必要な灯火器類(車幅灯・尾灯・制動灯・後退灯・後写鏡)を備えていないことから、保安基準に対して不適合となるおそれがある。

寸法を改善した部品(分草かん)へ全数交換する。

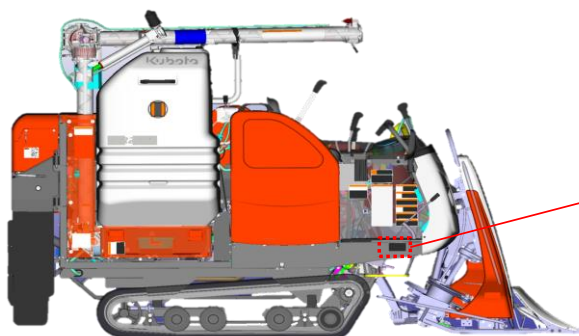
白色マーキング

下図の部位、機種銘板の右上に白色マーキングを実施する。
