# 改善箇所説明図

## 基準不適合発生箇所

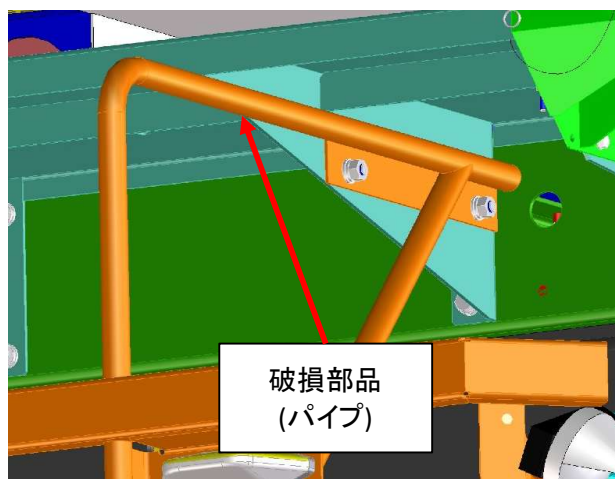
改善前

凍結防止剤散布車の巻込防止装置において、設計検討が不十分なため、強度が不足している。  
そのため、そのまま使用を続けると、走行振動により破損するおそれがある。

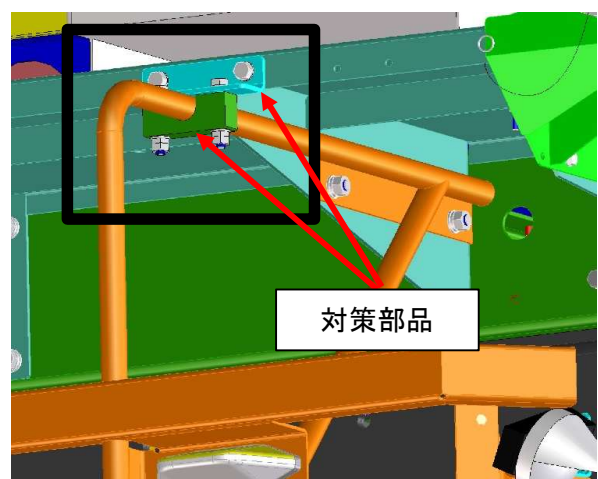
改善後

全車両、左右の巻込防止装置に対策部品を追加する。  
なお、当該部に損傷がある場合は新品に交換する。

は、対策部品を示す。

識別：改善実施済車は、対策部品の構造で判断できるため特別な識別表示は行わない。
