## 改善箇所説明図

### 改善の内容

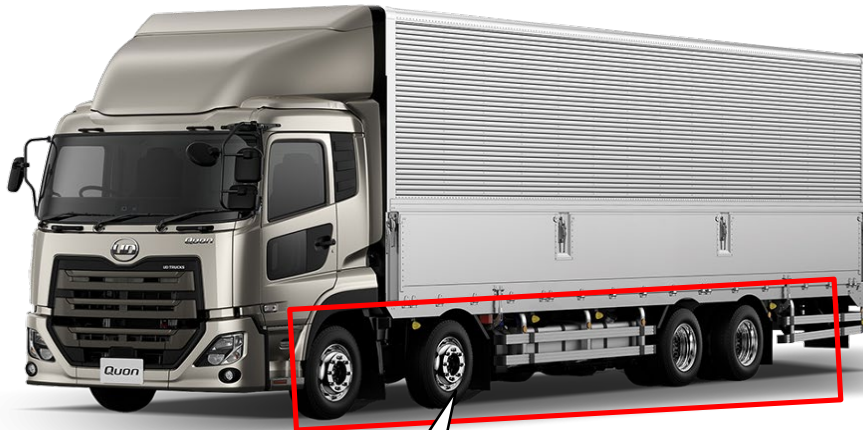
\*対象は左右、スペアタイヤ含むすべてのタイヤ

基準不適合発生箇所

大型トラック・バス用スタッドレスタイヤにおいて、製造工程における検出機器の管理が不十分のため、サイドウォール部に配置しているスチール材料へのゴム付きが不足し、タイヤ内面のゴム厚みが薄くなるものがある。  
そのため、走行中にサイドウォール部が損傷（膨れ・亀裂）してエアが漏れ、最悪の場合、タイヤのバーストが発生するおそれがある。

スタッドレスタイヤサイドウォール部の製造番号（年週コード）を確認し、該当する場合は当該タイヤを良品に交換する。

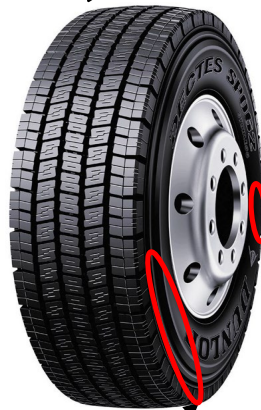
スタッドレスタイヤ

サイドウォール上の年週コードに  
1XMW2024 又は 1XMW2124  
が記載されているものが交換対象

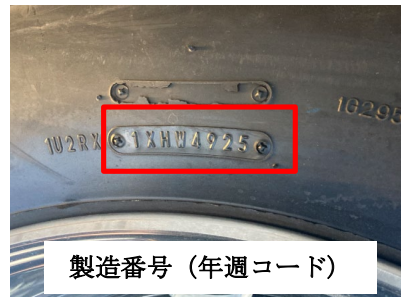
製造番号（年週コード）

識別：タイヤ側面の製造番号（年週コード）を識別とする。
