対策箇所説明図

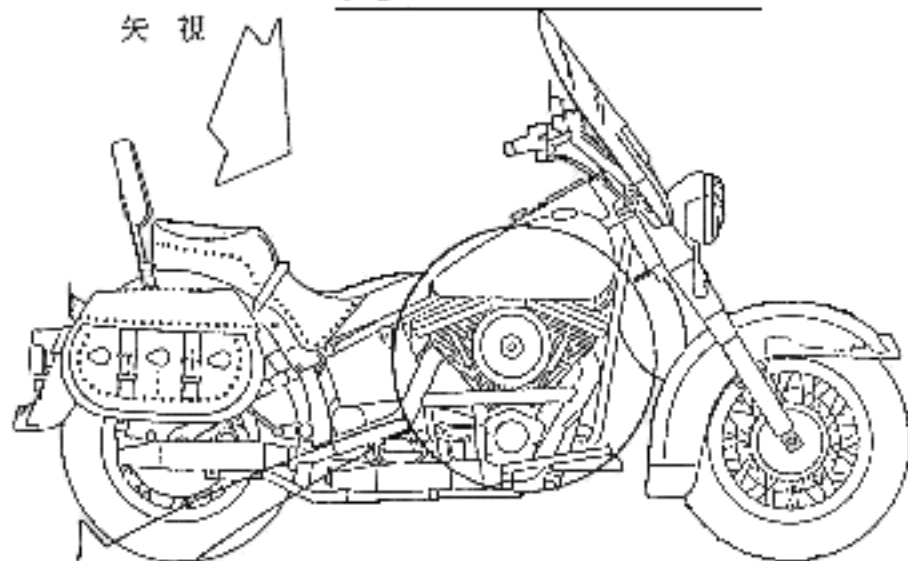
**欠陥発生場所**  
この燃料制御弁の形状が不適切なため燃料が漏れて、発火するおそれがある。

対 策 前

三角柱型

対 策 後

四角柱型

対策内容

全車両、当該燃料制御弁の形状を変更した対策品と交換する。
