# 対策箇所説明図

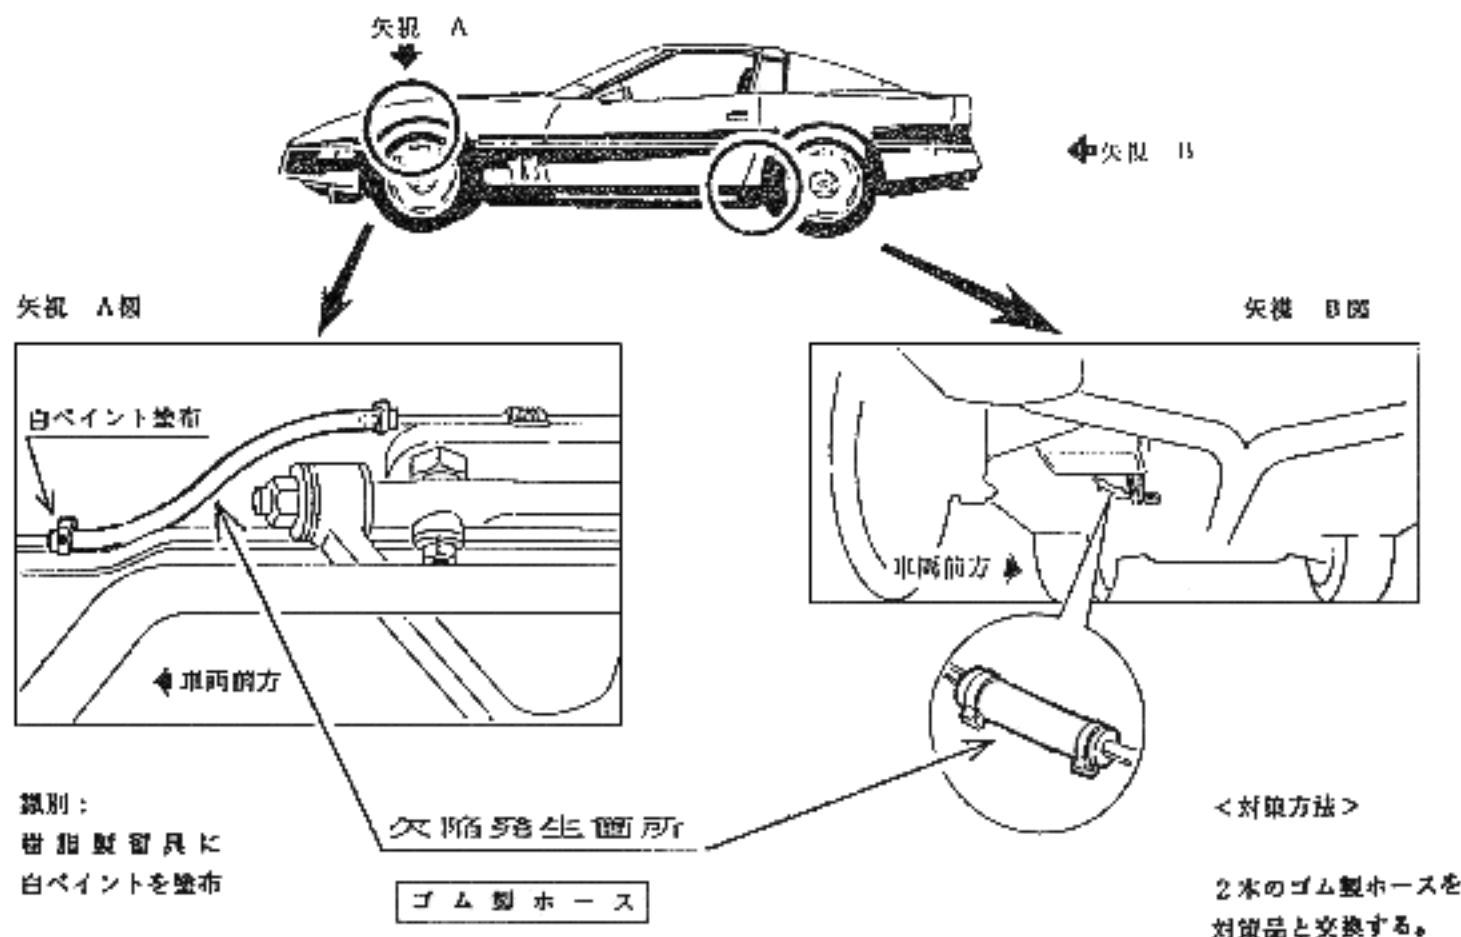
(燃料蒸発ガス抑止装置に使用されている  
ゴム製ホースが材質不良のため、ひび割れが  
発生し、燃料蒸発ガスが大気中に放出される。)

識別：  
樹脂製留具に  
白ペイントを塗布

注：   内は対策品を示す。
