# 改善箇所説明図

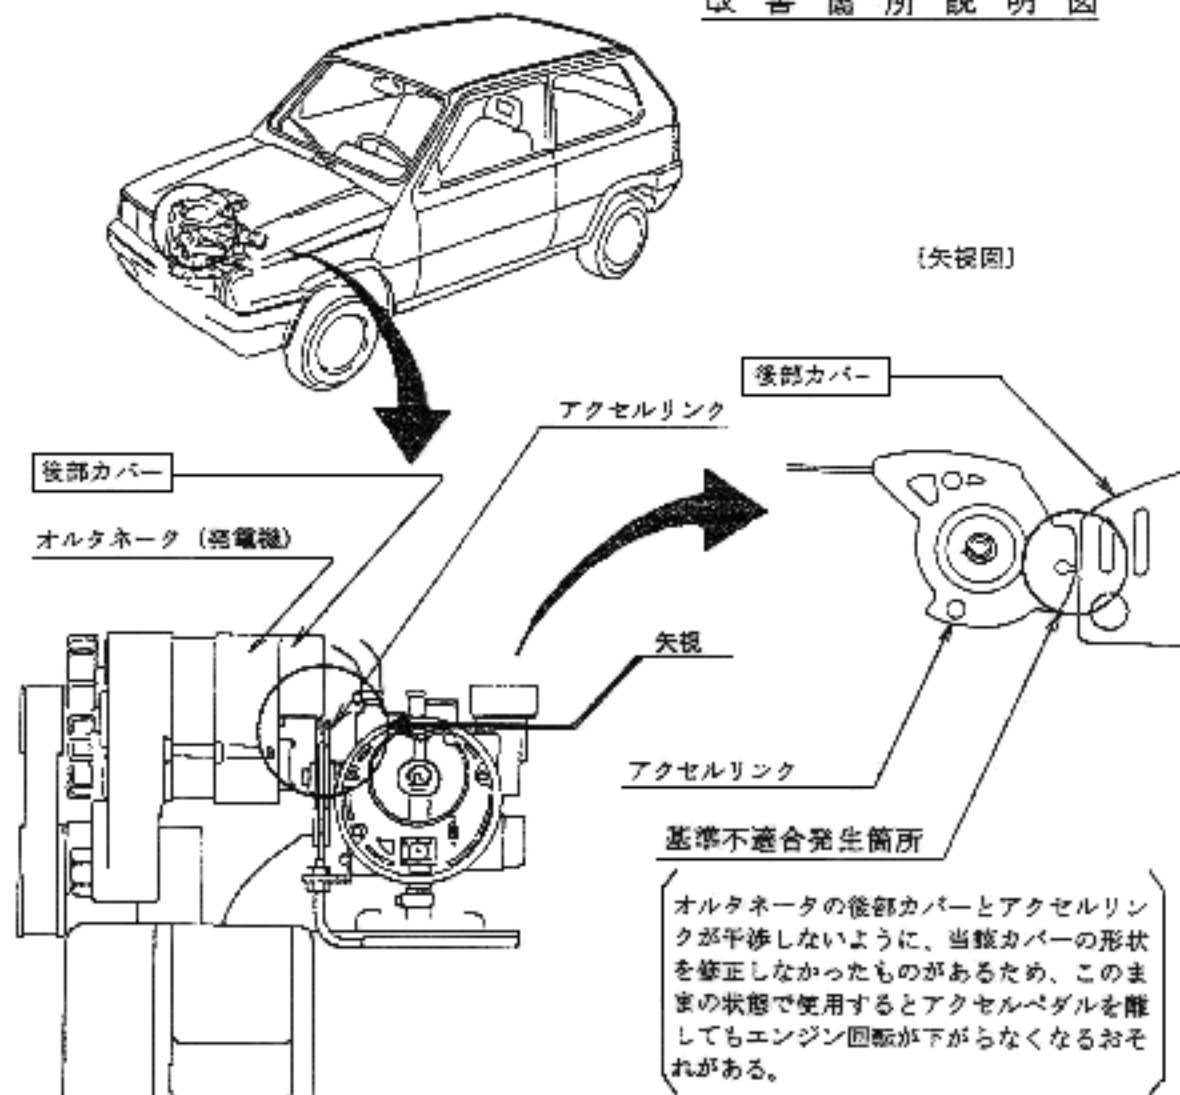
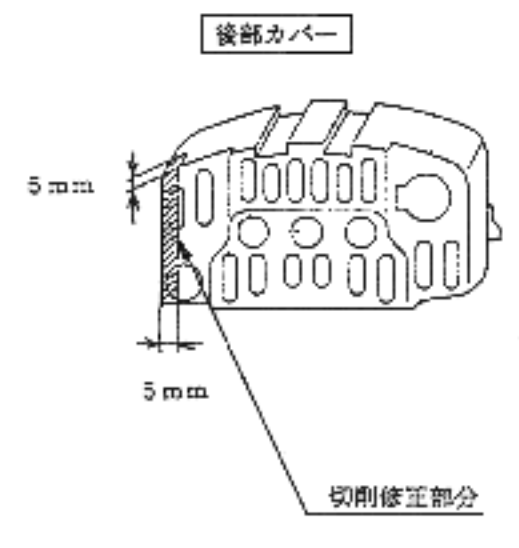
【矢視図】

注：□ は改善箇所を示す。

全車両、当該オルタネータの後部カバーの形状を点検し、アクセルリンクと干渉しないように修正していないものは、修正する。
