# 改善箇所説明図

プラスチック製燃料タンクで射出成形の穴があり、製造年月日が1992年第7週以前のものは対策のため交換。

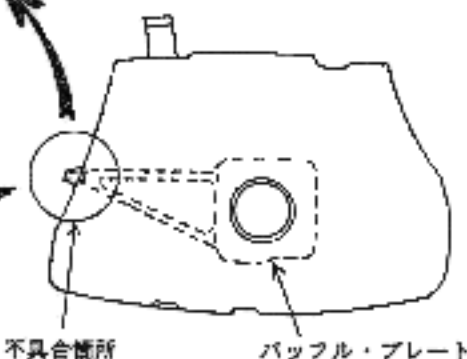
不具合箇所拡大断面図  
(タンク上面からの図)

不具合箇所  
(キャップとの接続部)  
タンク上面からの図

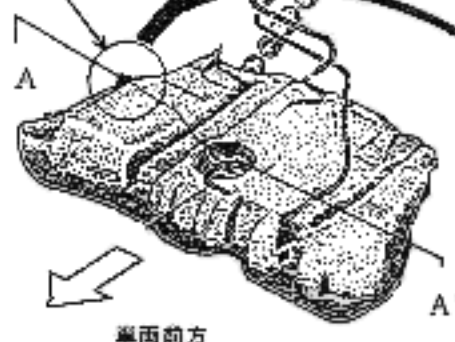
製造年月日表示 (タンク下面)

製造週 (点の数が週を示す)

製造年

不具合箇所  
(凸部: タンク右側面)

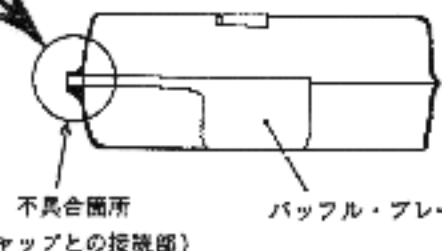
タンク断面図 (前方から)  
(A-A')

プラスチック製燃料タンク

不具合箇所  
(キャップとの接続部)

バッフル・プレート
