# 改善箇所説明図

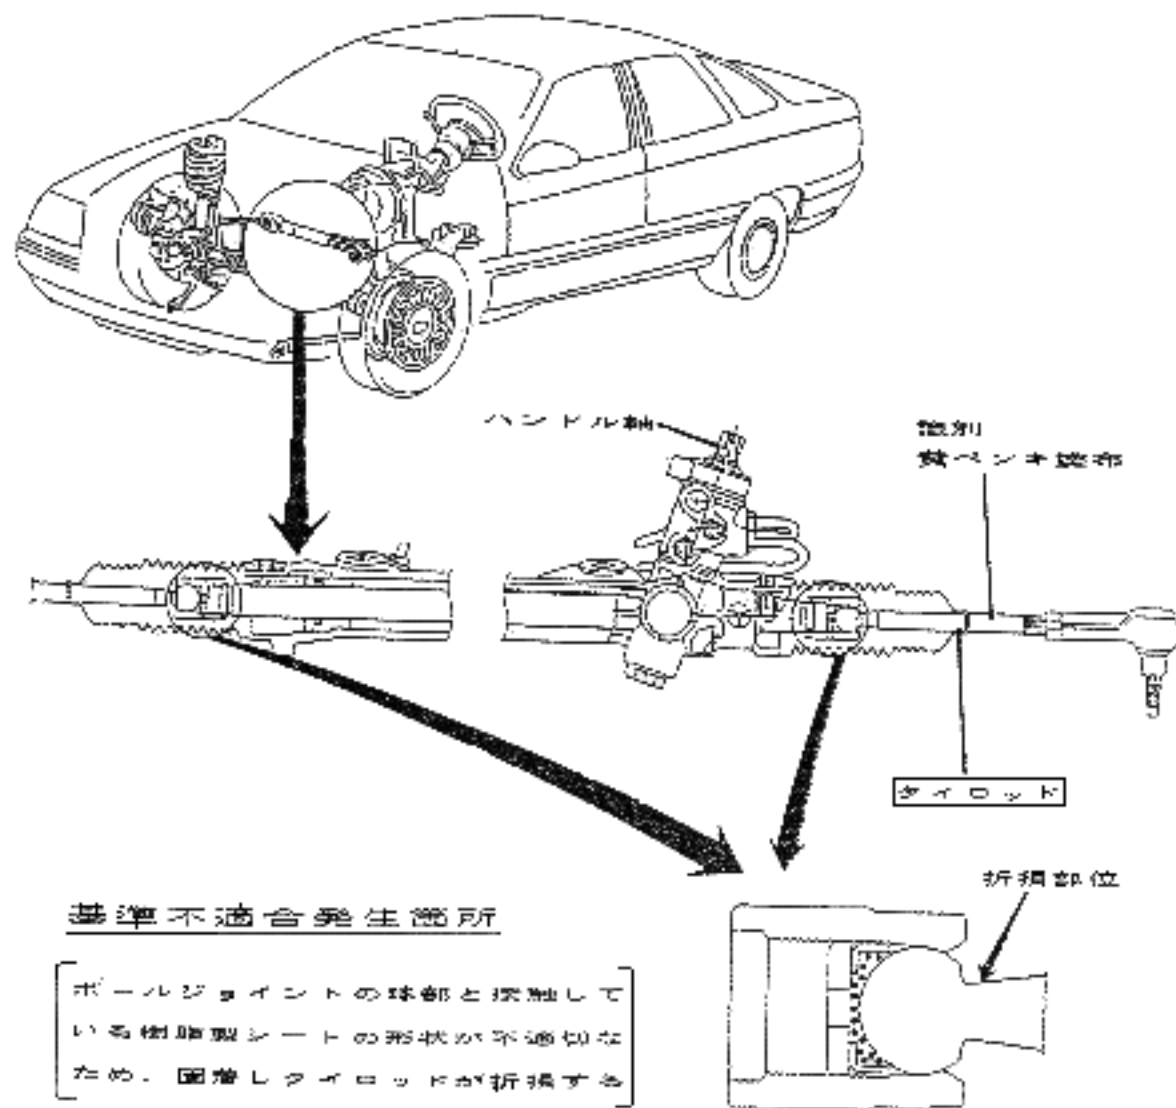
## 改善前

は樹脂製シートを示す

## 改善後

注: 内は交換部品を示す。

## 改善の内容

金重板、ボールジョイント  
(タイロッド調整品)を対象  
品と交換する
