# 対策箇所説明図 (不具合箇所①)

## 基準不適合発生箇所

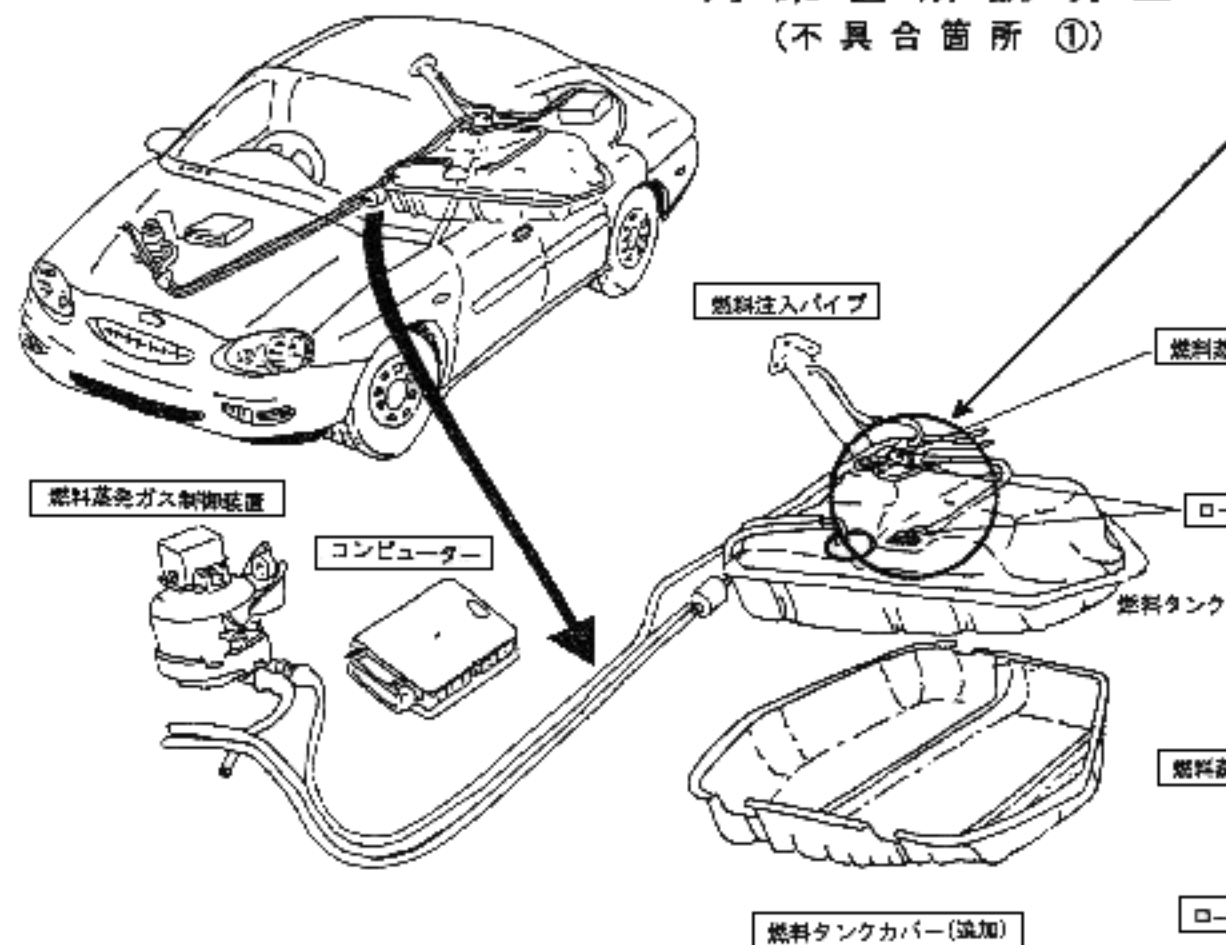
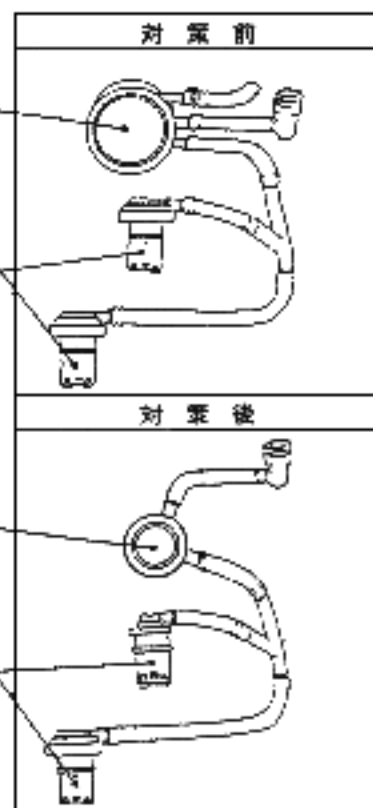
燃料蒸発ガス制御バルブ等の作動が不適切なため、エンストするおそれがある。

注：   内は交換部品または追加部品を示す。
