# 改善箇所説明図

(不具合箇所②)

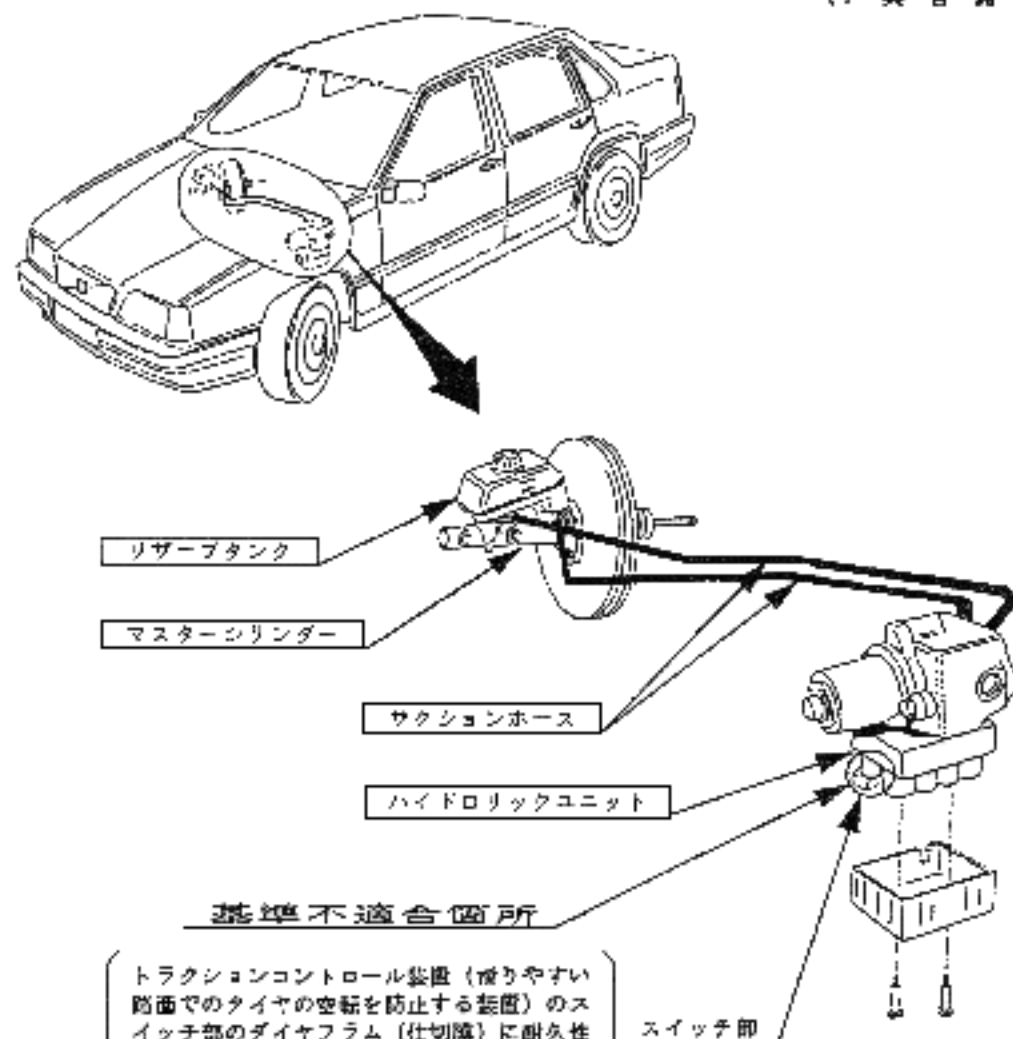
トラクションコントロール装置（滑りやすい路面でのタイヤの空転を防止する装置）のスイッチ部のダイヤフラム（仕切膜）に耐久性が不足しており、そのままの状態で使用を続けると当該スイッチ部からブレーキ油が漏れ制動力が低下するおそれがある。

トラクションコントロール装置及び関連部品を対策品と交換する。

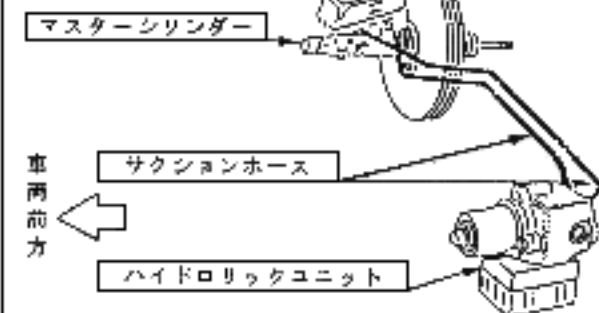
## 対策前

注：   内は交換部品を示す。

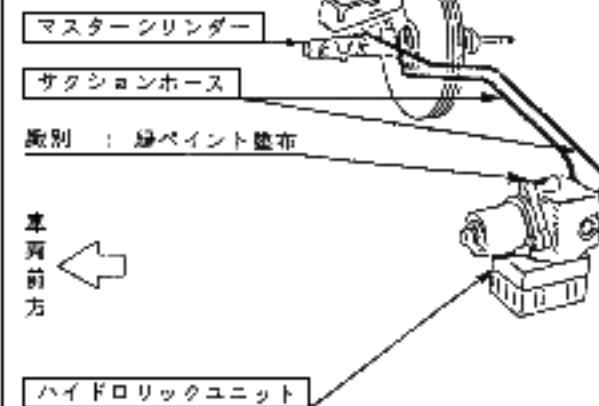
## 対策後

取扱い： 緑ペイント塗布
