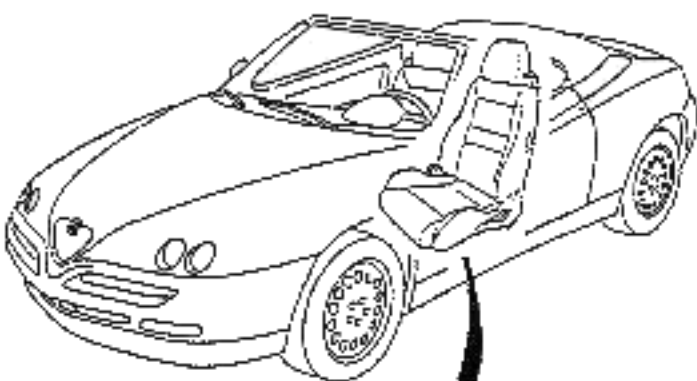
運転席シート

基準不適合箇所

シートベルトの警告灯が運転者のシートベルト装着・非装着に関係なく原動機始動後、一定時間で消灯するため警告灯の機能を有しない。

シートベルトバックル

改善措置

運転席シートベルトのバックル及び警告灯を改善品と交換しシートベルト警告装置の配線を変更する。

(1) 運転席シートベルトバックル

改善品（装着検出機能付）のものに交換する。（\*1または\*2）

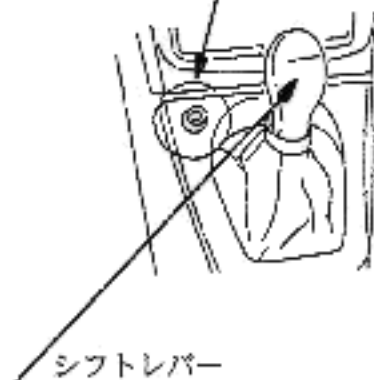
警告灯

シフトレバー

(2) シートベルト警告灯

シートベルト警告装置の配線を変更し警告灯を交換するか、またはシフトレバー横に追加する。（\*1または\*2）

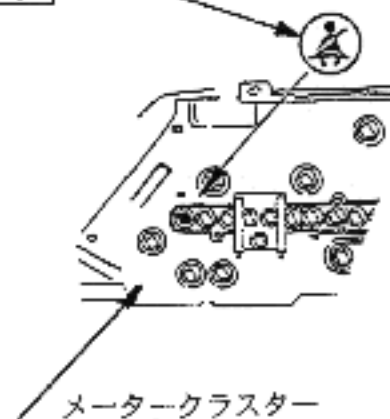
警告灯

メータークラスター
