# 対策箇所説明図

## 基準不適合発生箇所

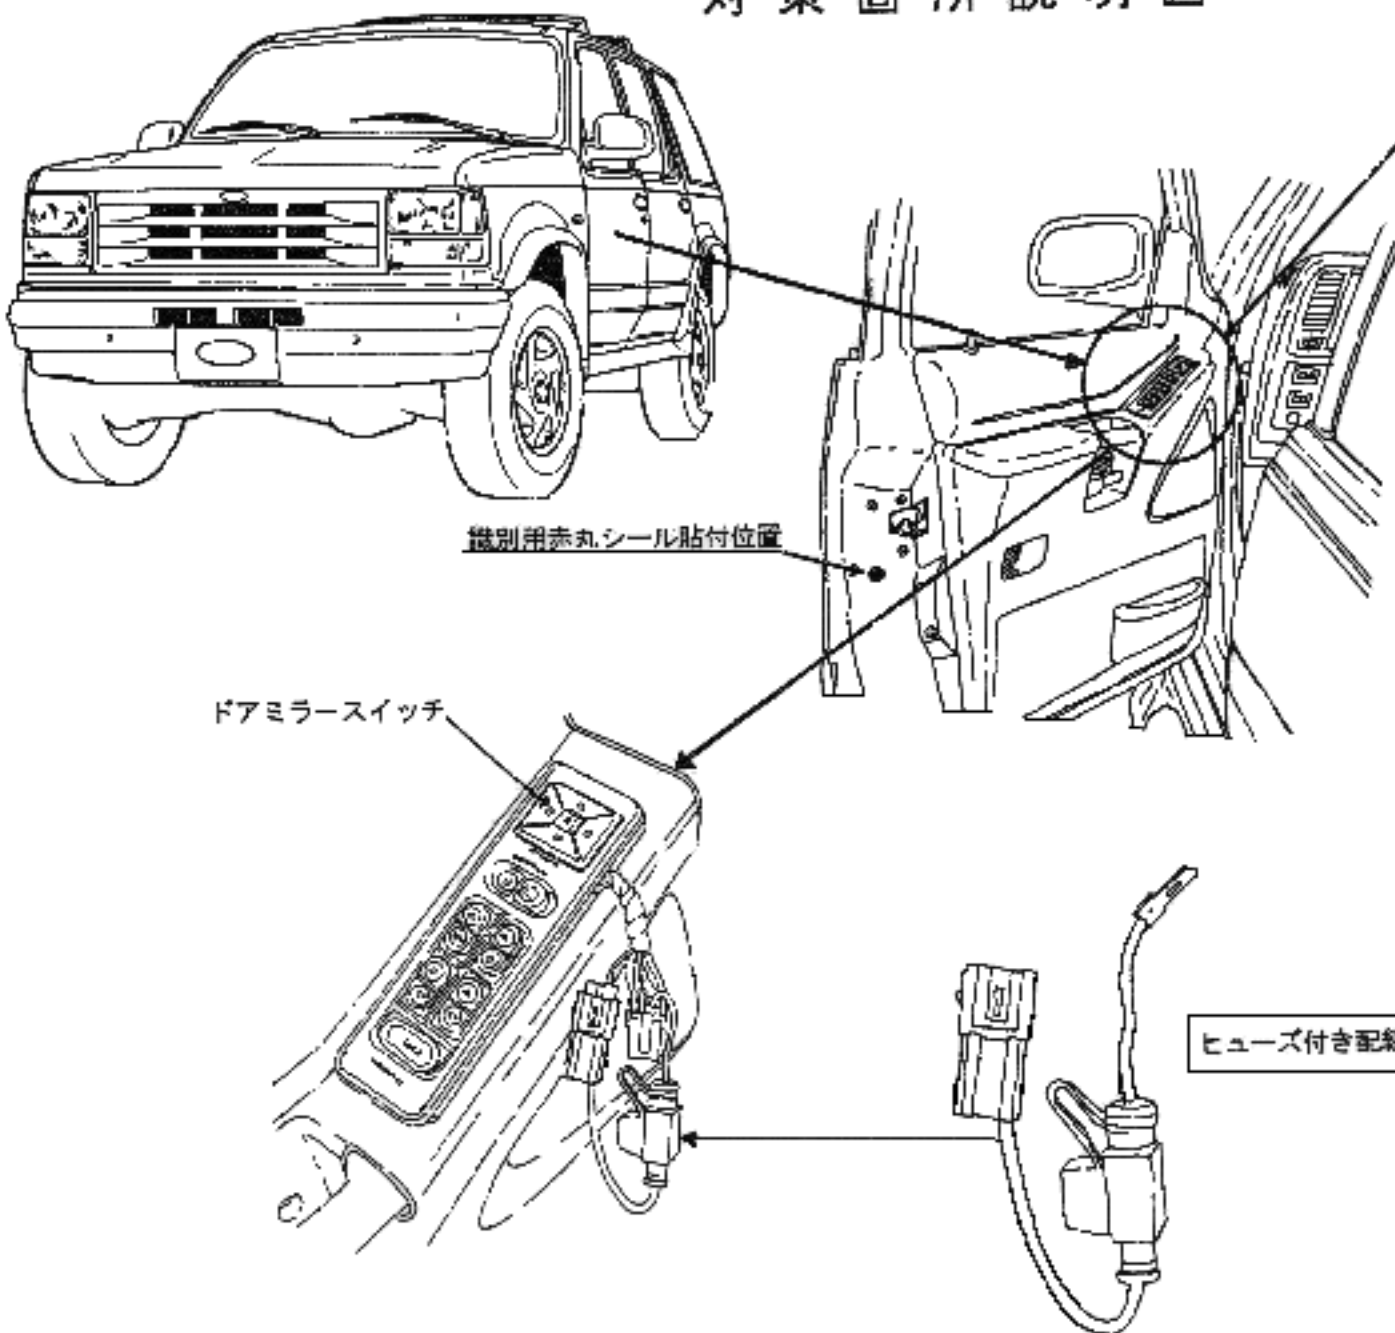
運転者席のドアに取り付けられている電動式のドアミラースイッチに雨水等が浸入した状態でスイッチ操作を行うと、スイッチ内部が短絡し、最悪の場合、火災に至るおそれがある。

識別用赤丸シール貼付位置

ドアミラースイッチ

ヒューズ付き配線

（ドアミラースイッチの配線に10アンペアヒューズ付きの配線を取り付ける。）
