## 対策箇所説明図

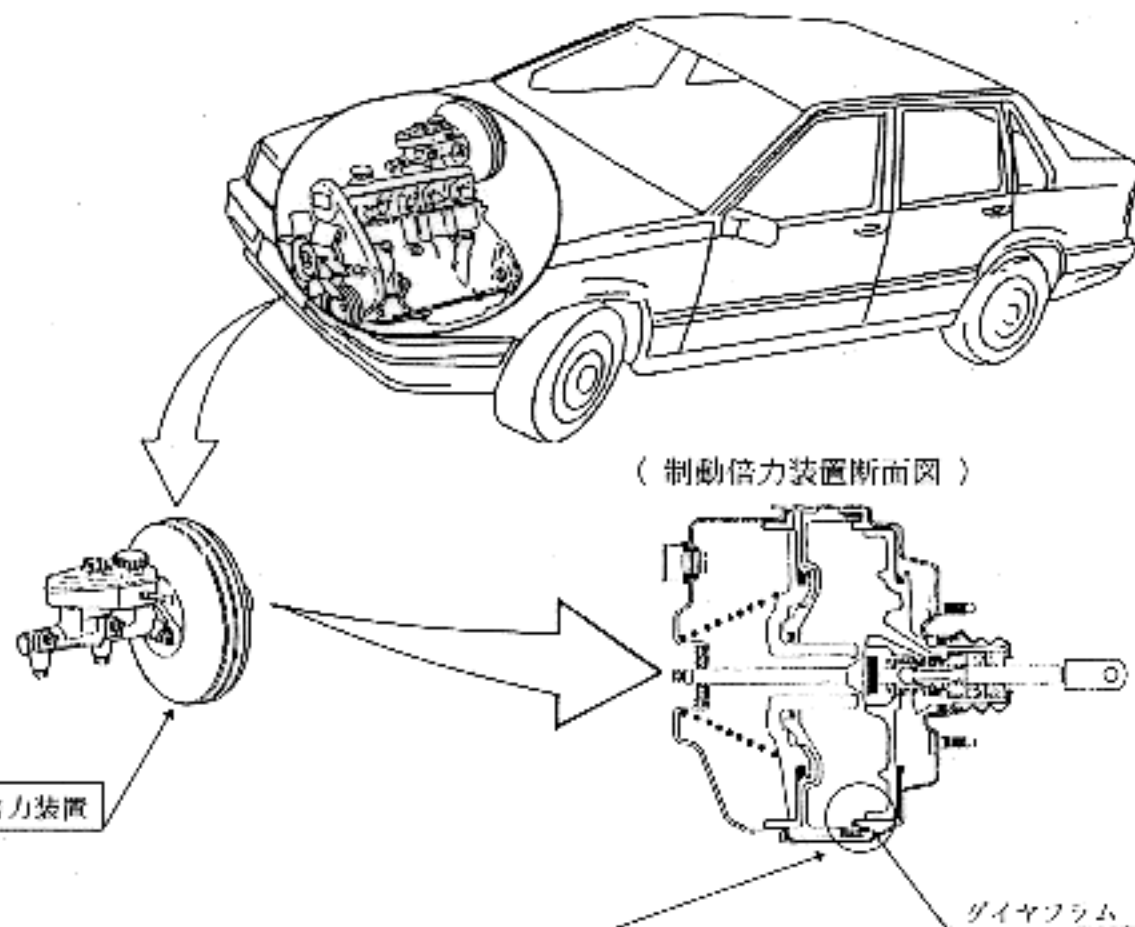
(制動倍力装置断面図)

制動倍力装置

遮熱板

制動装置の制動倍力装置内部のダイヤフラムが、ターボチャージャーからの放射熱により耐久性が低下し、最悪の場合、当該ダイヤフラムが損傷して制動倍力装置の機能が損なわれ、制動時のブレーキペダルの操作力が増大する恐れがある。

全車両、当該制動倍力装置を良品と交換すると共に、制動倍力装置の下部に遮熱板を取り付ける。

注: [ ] 内は交換部品及び追加部品を示す。
