# 改善箇所説明図

## 基準不適合発生箇所

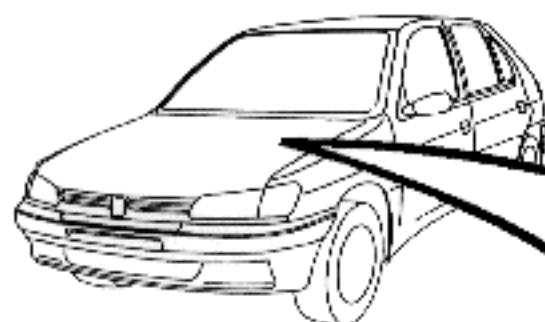
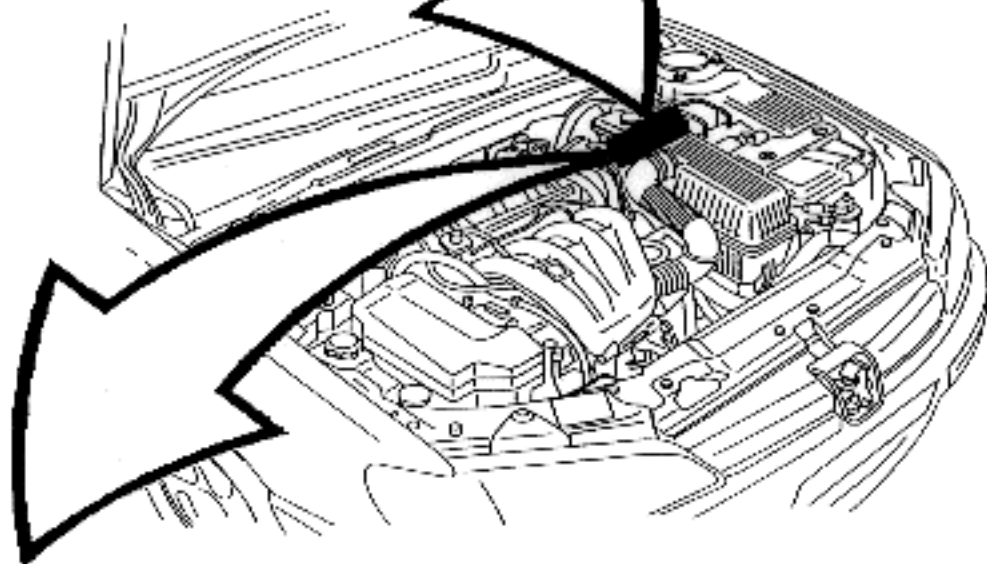
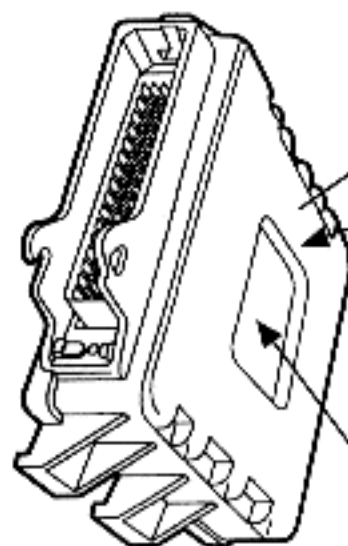
コンピューター

内は交換部品を示す

原動機の燃料噴射量等を制御するコンピューターにおいて、吸入空気量を測定するプログラムに不適切なものがあり、そのままの状態で使用を続けると、最悪の場合、原動機が停止するおそれがある。

全車両、当該コンピューターを対策品と交換する。
