## 改善箇所説明①

### 基準不適合箇所

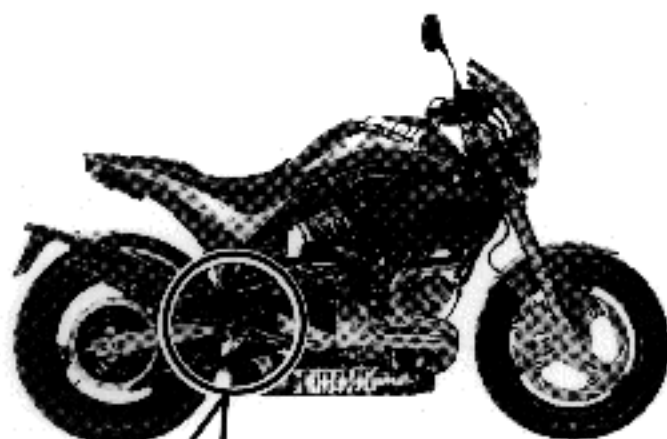
緩衝装置のリアスイングアームにおいて、溶接部の強度が不十分なため、そのままの状態で使用を続けると、当該溶接部に亀裂が生じ、走行安定性を損なう恐れがある。

□ は交換部品を示す。

全車両、当該リアスイングアームを対策品と交換する。

対策品は従来品に対し、ピボット回りに補強プレートが追加されている。
