## 改善箇所説明②

### 基準不適合箇所

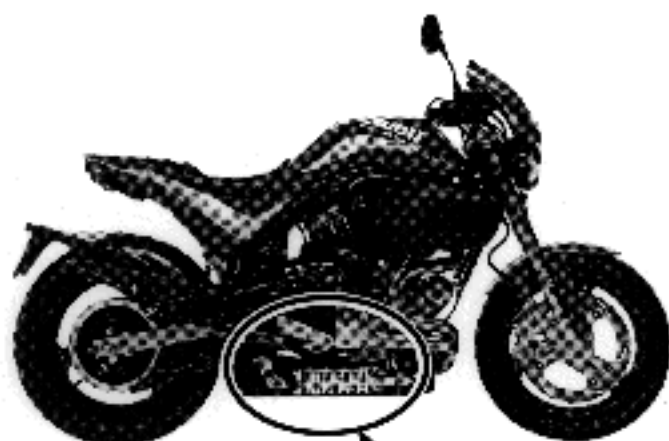
改善前

緩衝装置のリアショックアブソーバーにおいて、車体への取付け部の強度が不足しているため、そのままの状態で使用を続けると、当該取付け部に亀裂が生じ、破損して走行安定性を損なう恐れがある。

は交換部品を示す。

全車両、当該リアショックアブソーバーを対策品と交換する。

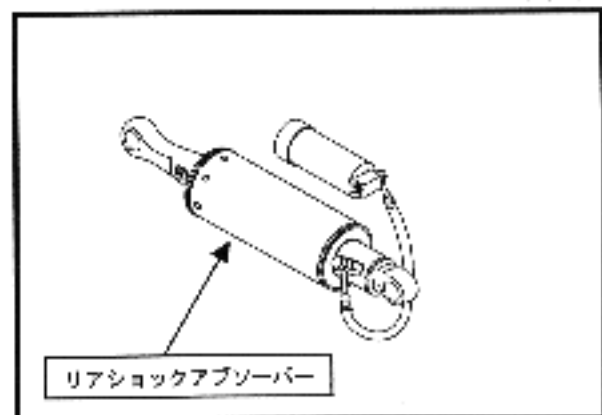
### 確認別

不具合品はコイルスプリングが露出しているのに対し、対策品はコイルスプリングが隠されている。
