# 改善箇所説明図

## 基準不適合発生箇所

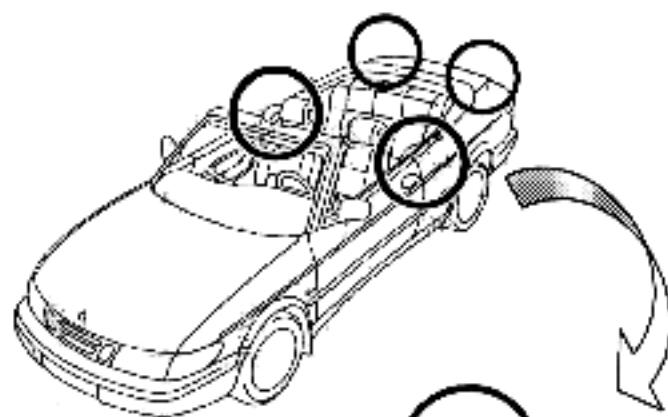
コンバーチブル車両の座席ベルトにおいて、肩ベルトガイドの形状が不適切なため、そのままの状態で使用を続けると、当該座席ベルトが肩ベルトガイドとベルト巻取装置間でねじれ、最悪の場合、当該座席ベルトを引き出せなくなるおそれがある。

全車両、肩ベルトガイドにねじれ防止用アダプタを取付ける。なお、座席ベルトがねじれているものは修正する。

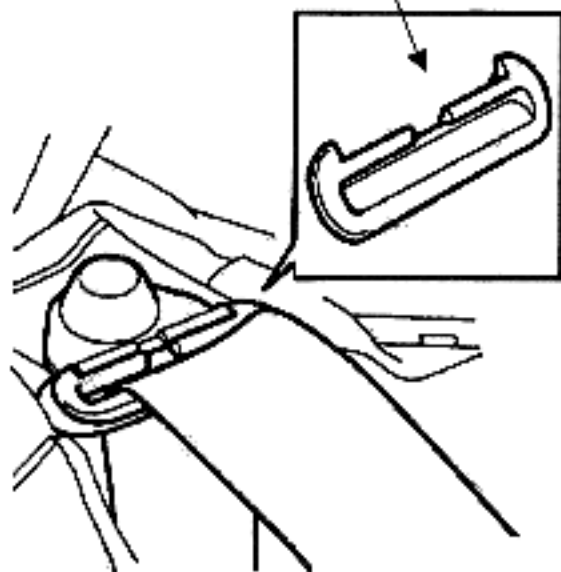
## ねじれ防止用アダプタ

座席ベルト
