# 改善箇所説明図

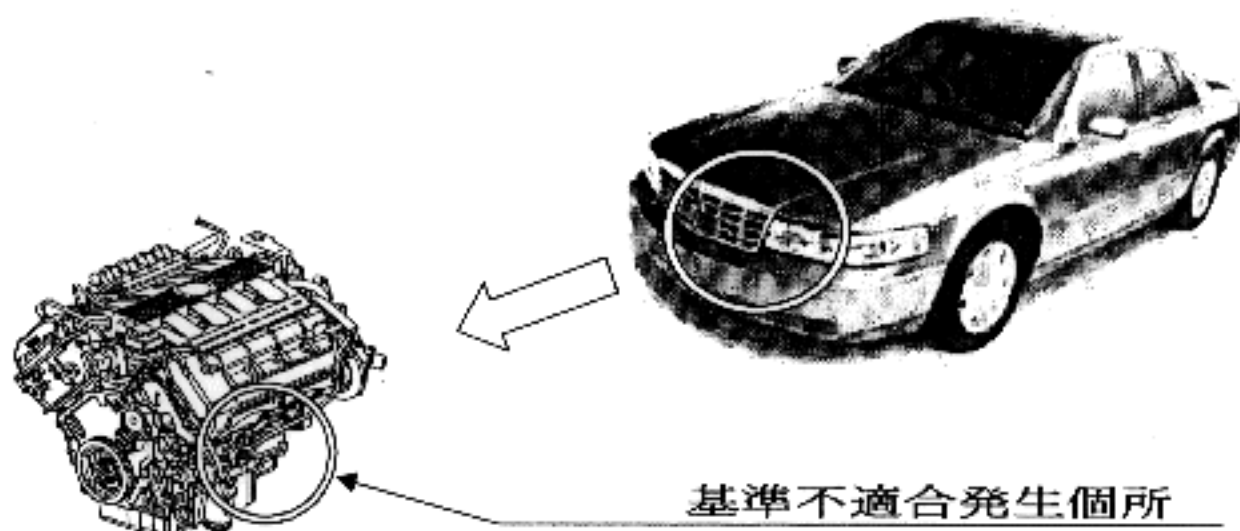
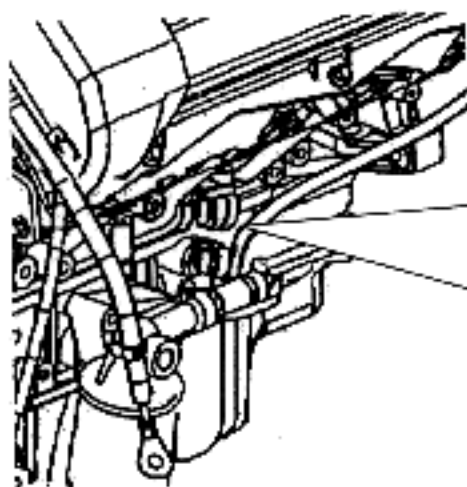
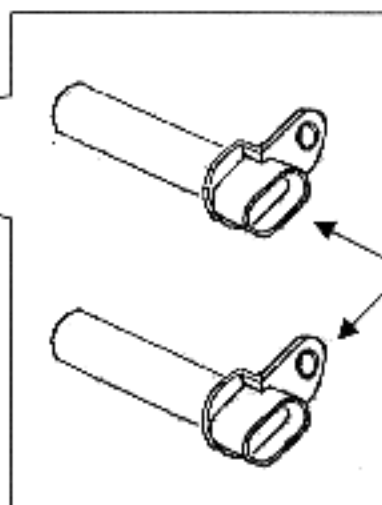
クランクシャフト  
ポジションセンサ

原動機の燃料噴射時期等を制御するコンピュータのクランクシャフトポジションセンサ(クランクシャフト位置及び回転速度を検出するセンサ)に製造不良のものがあるため、そのままの状態で使用を続けると、当該センサが作動不良を起こし、最悪の場合、原動機が停止する又は原動機の始動が困難となるおそれがある。

クランクシャフトポジションセンサを良品と交換する。

クランクシャフトポジションセンサのソケット頭部に白ペイント塗布
