基準不適合箇所

改善の内容

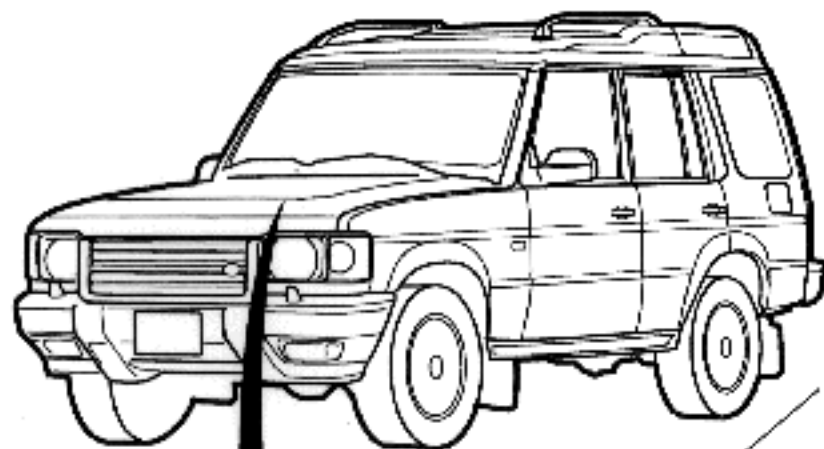
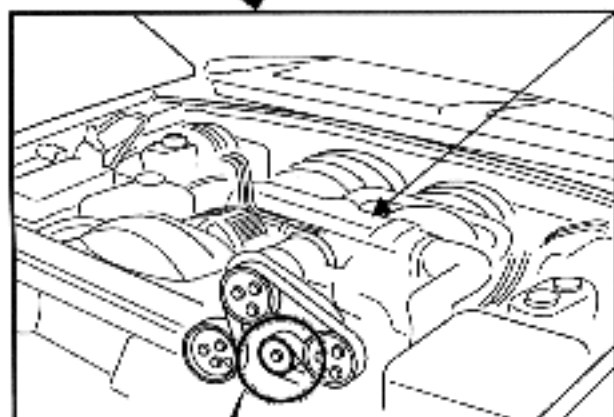
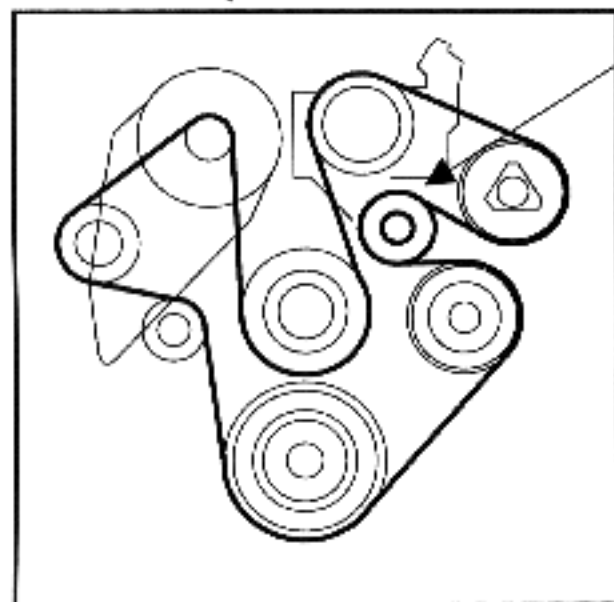
アイドラ プーリー

原動機の冷却水ポンプ等の補機類を駆動するベルトの張り具合を調整するアイドラプーリー（ベルトの張力調整用滑車）の強度が不足しているため、そのままの状態で使用を続けると、当該プーリーが破損し、冷却水ポンプ等の駆動ベルトが滑り、最悪の場合、冷却水ポンプが作動せずオーバーヒートに至るおそれがあるとともに、パワーステアリングの機能が損なわれ、ハンドルが重くなるおそれがある。

全車向、当該プーリーを対策品と交換する。

は交換部品を示す
