## 改善箇所説明図

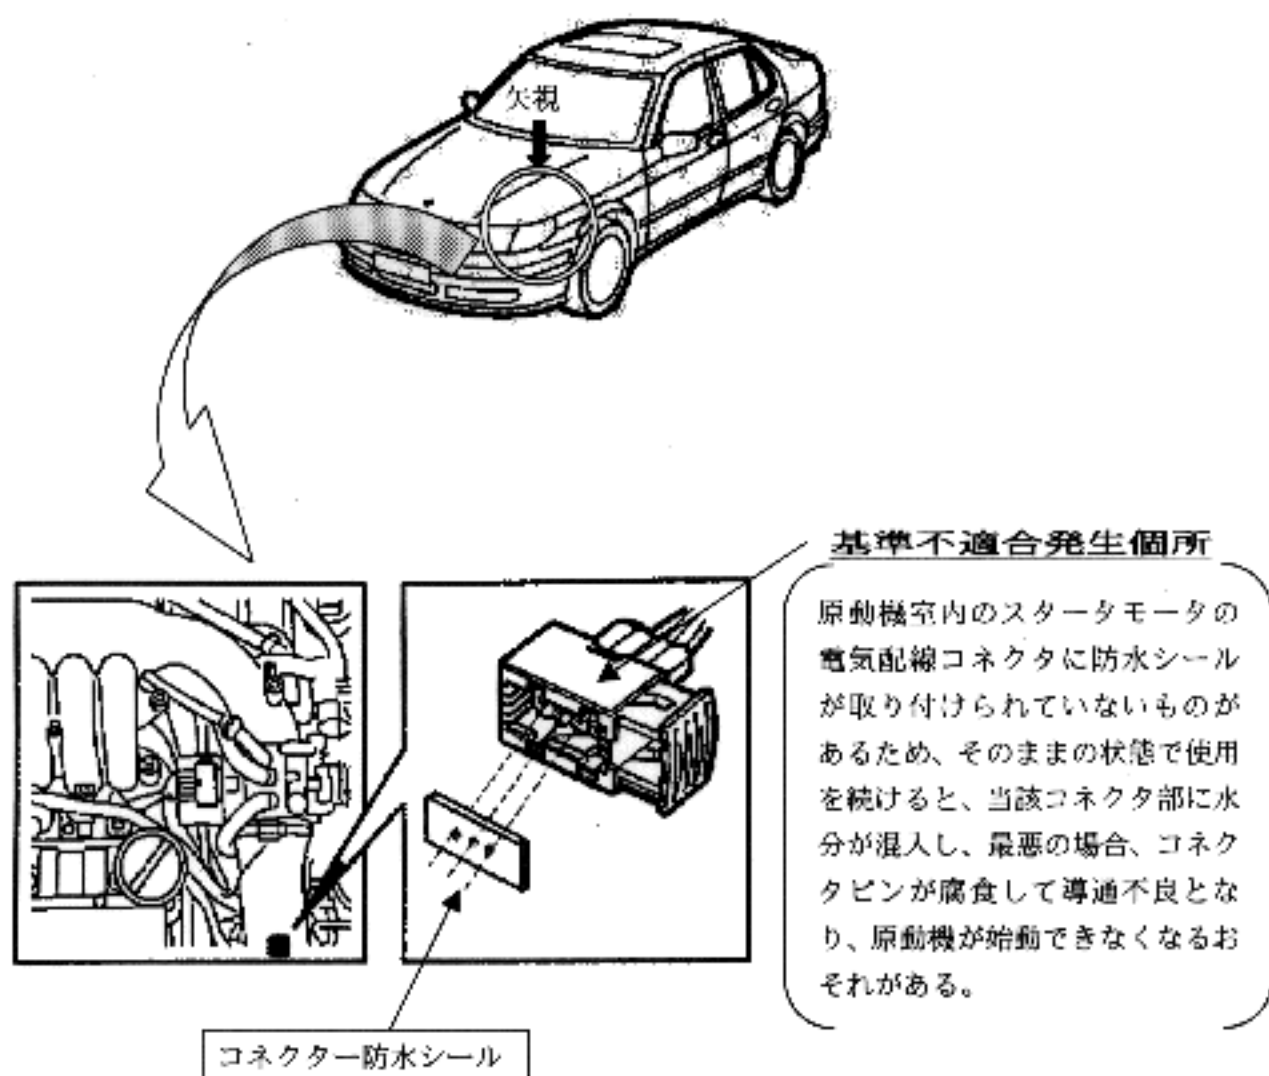
注：  は対策部品を示す。

全車両、当該電気配線コネクタを点検し、防水シールが取り付けられていないものは防水シールを取り付ける。また、コネクタピンが腐食しているものは新品と交換する。
