# 改善箇所説明図

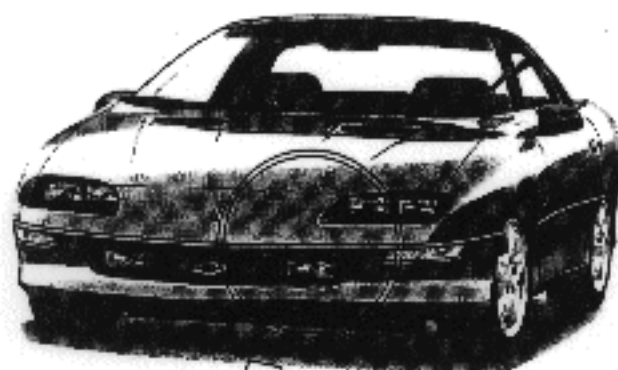
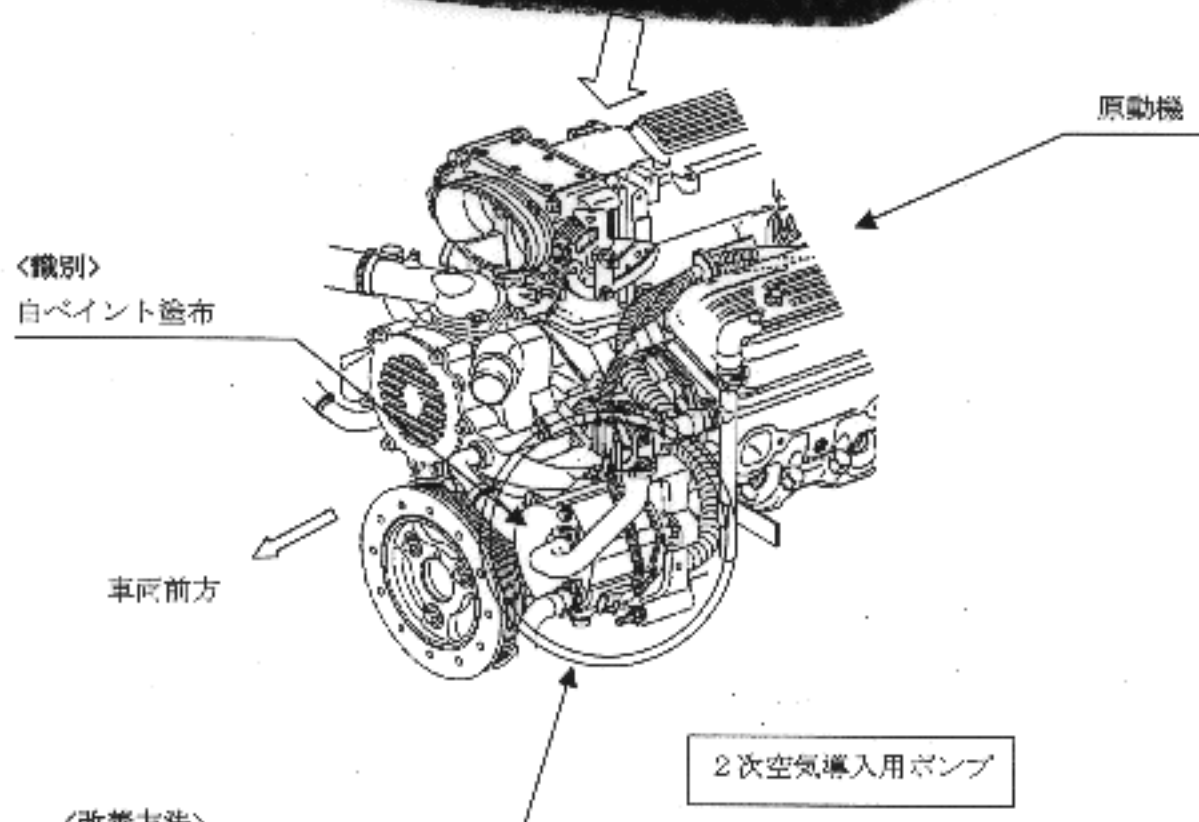
## 基準不適合発生個所

一酸化炭素等発散防止装置の2次空気導入用ポンプ（AIR）において、空気流量を調整するソレノイドの材質が不適切なため、そのままの状態で使用を続けると、当該ソレノイドが腐食し、空気流量を調整できなくなり、最悪の場合、有害な排出ガスが基準値を超えるおそれがある。

内は、交換部品を示す。

全車同、2次空気導入用ポンプを対価品に交換する。
