## 改善箇所説明図

### 改善内容

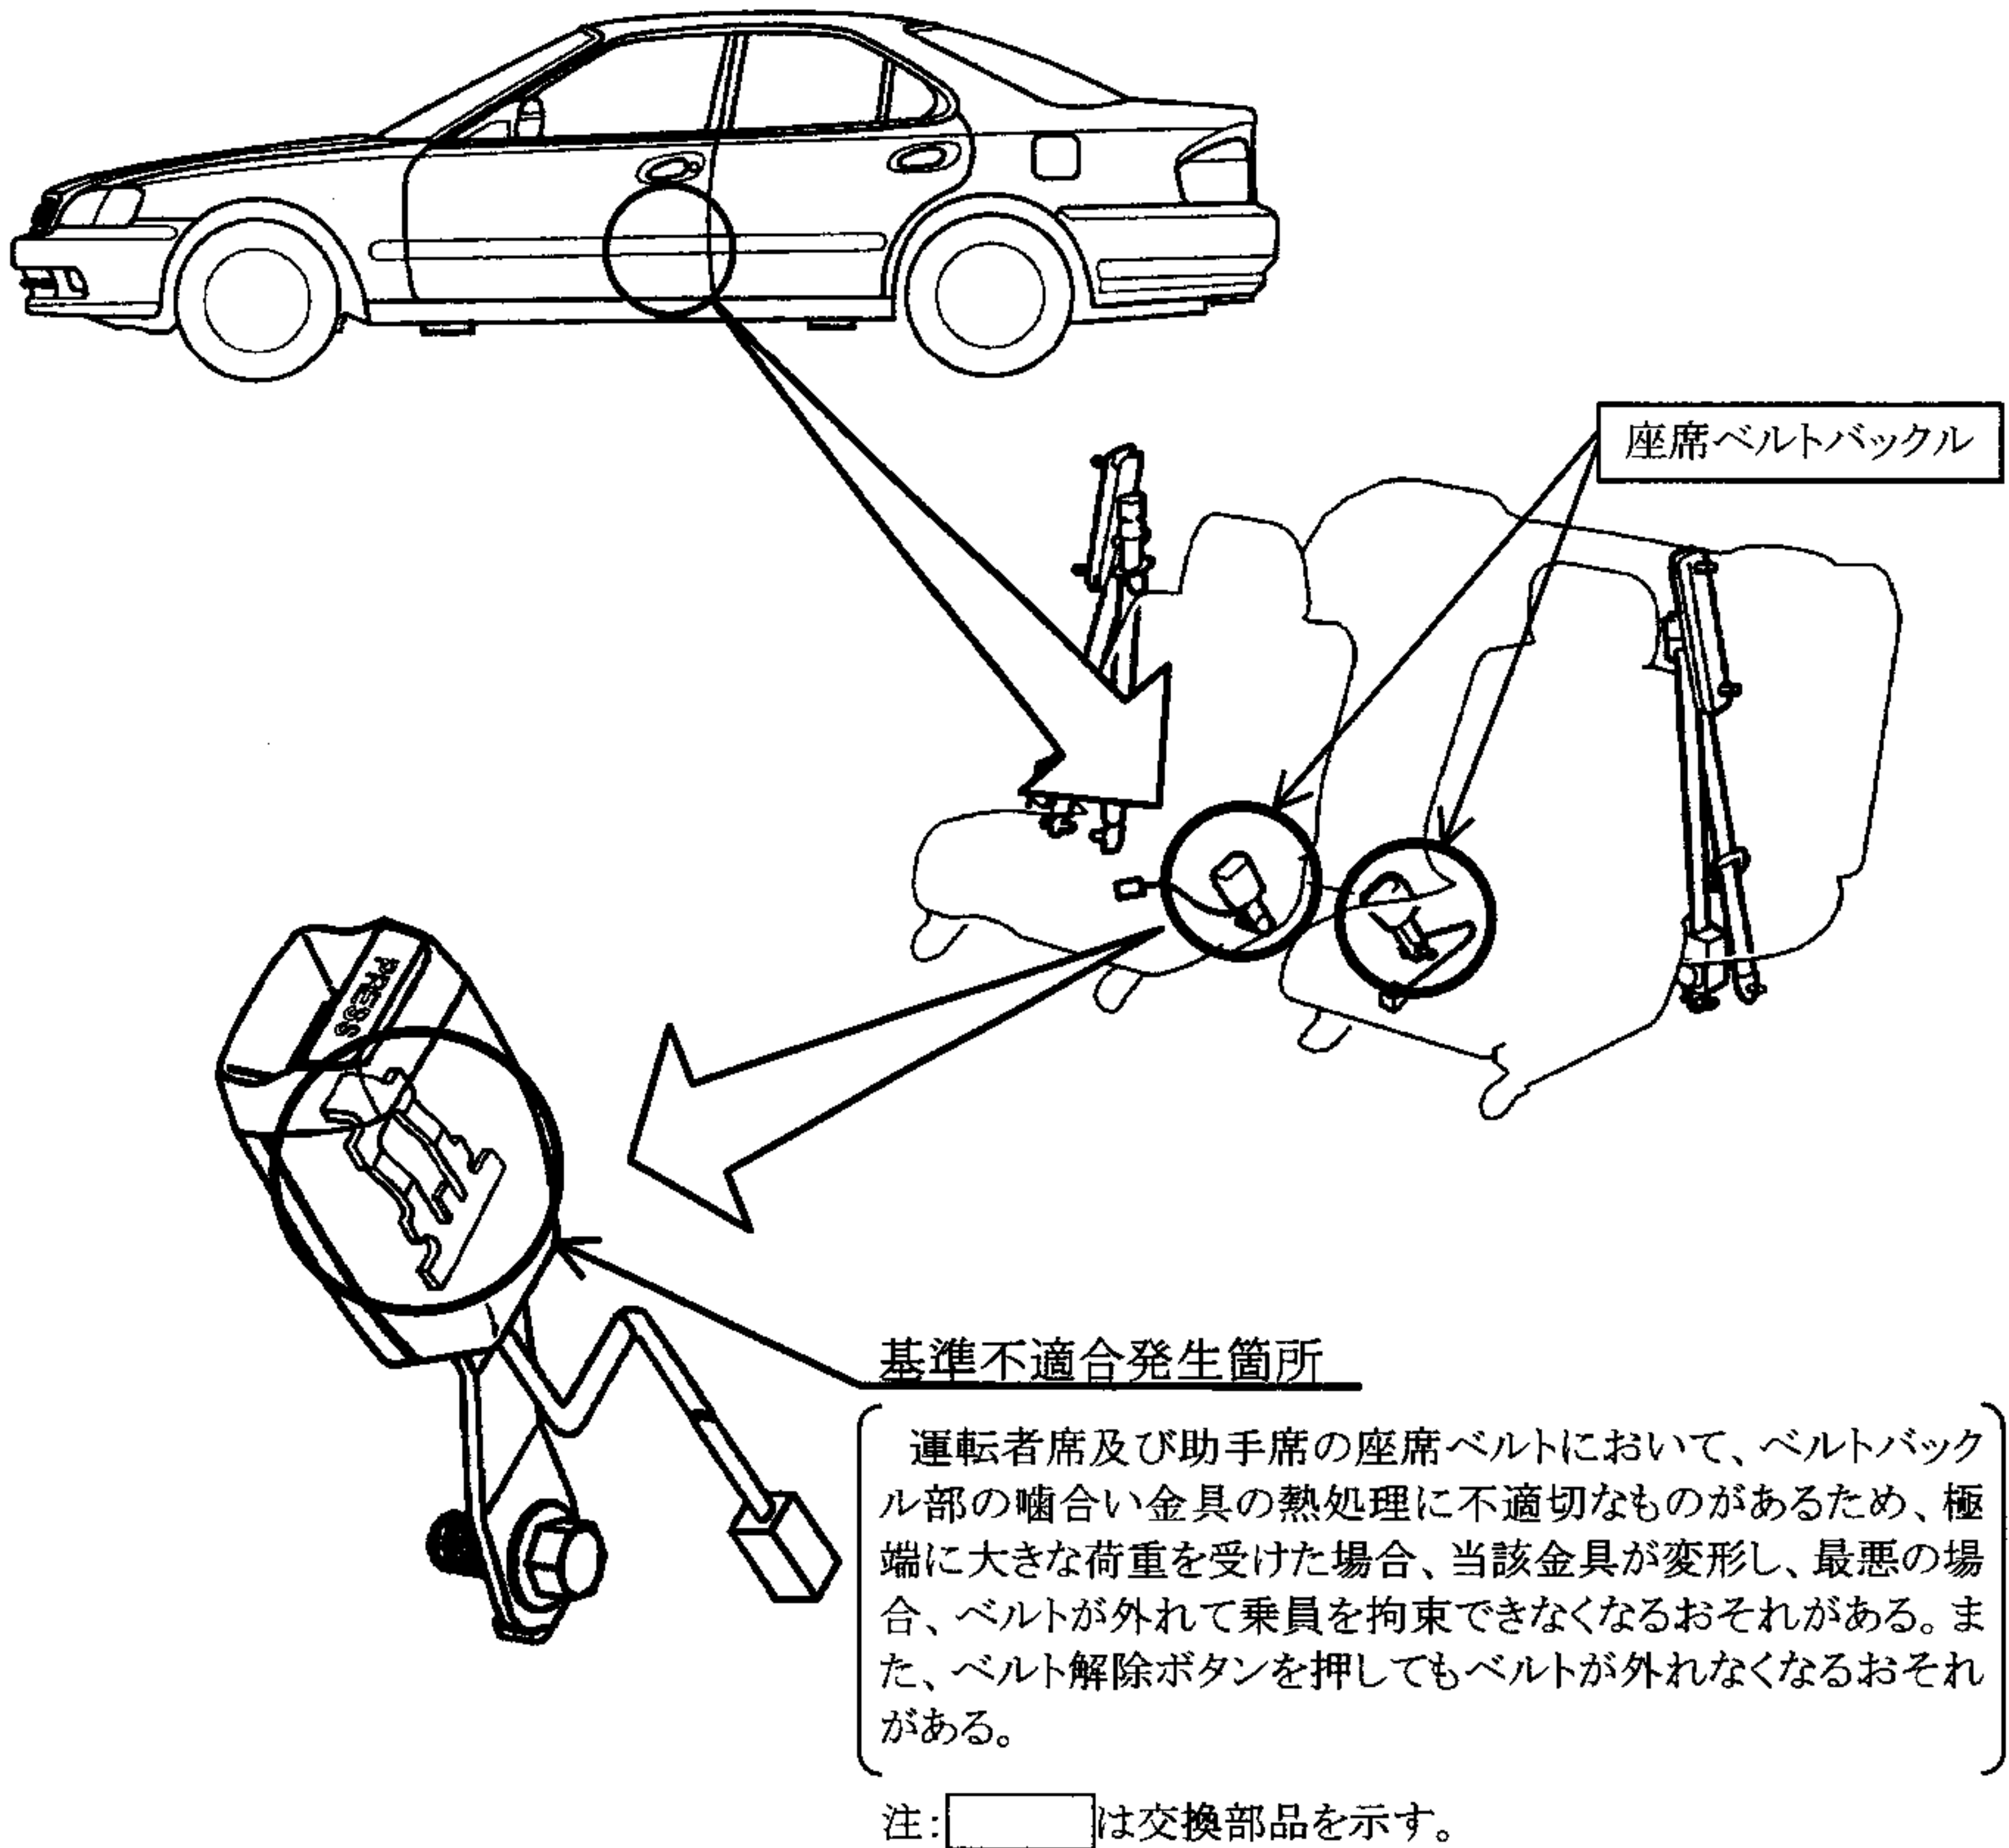
全車両、該当ベルトバックルの製造番号を点検し、該当するものは良品と交換する。

識別: 運転席側座席前方右側の締付ボルト頭部に黄ペイントを塗布する。

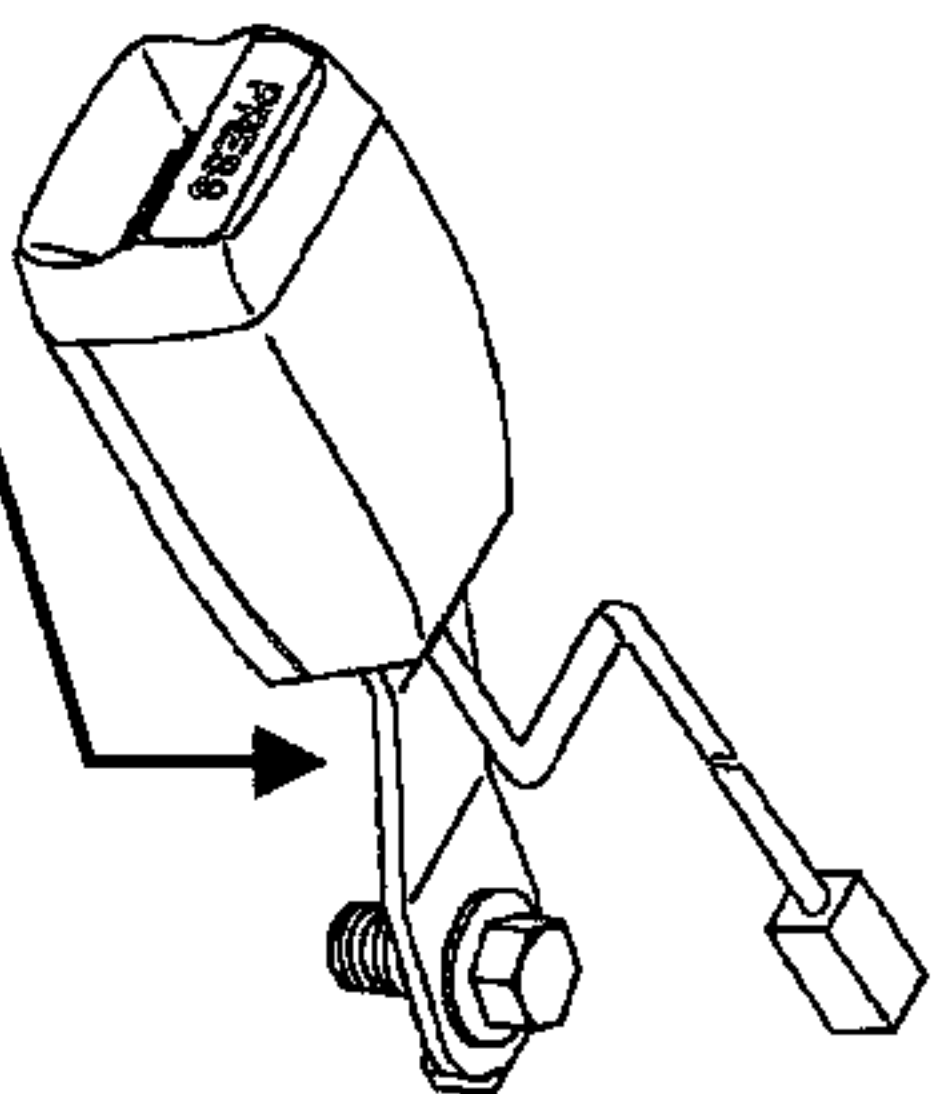
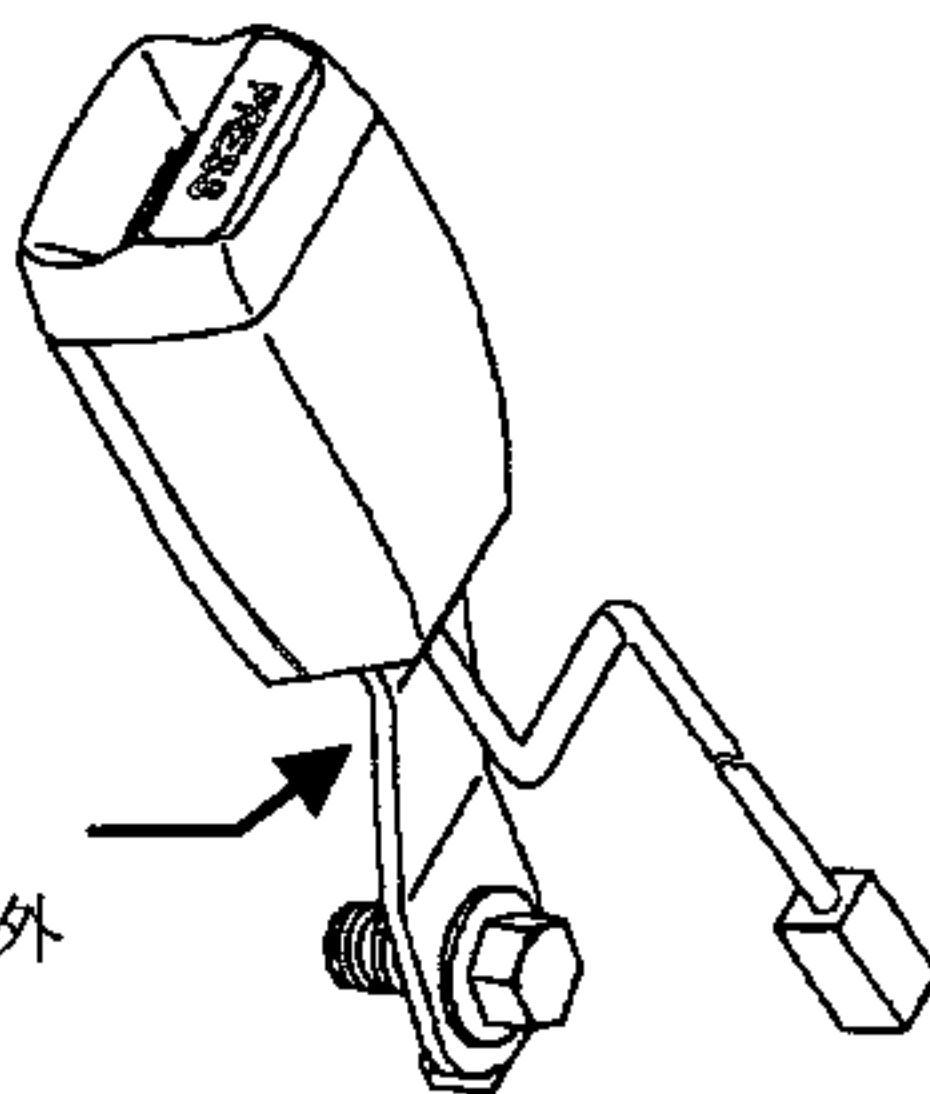
| 不具合品 | 良品 |

| 不具合品 | 良品 |
|---|---|
| <p>製造ロット番号<br/>03091～05031</p> <p>ロット番号の読み方</p> <p>03 09 1<br/>↑ ↑ ↑<br/>3月 9日 2001年</p> | <p>製造ロット番号<br/>03091～05031 以外</p> |
