## 改善箇所説明図

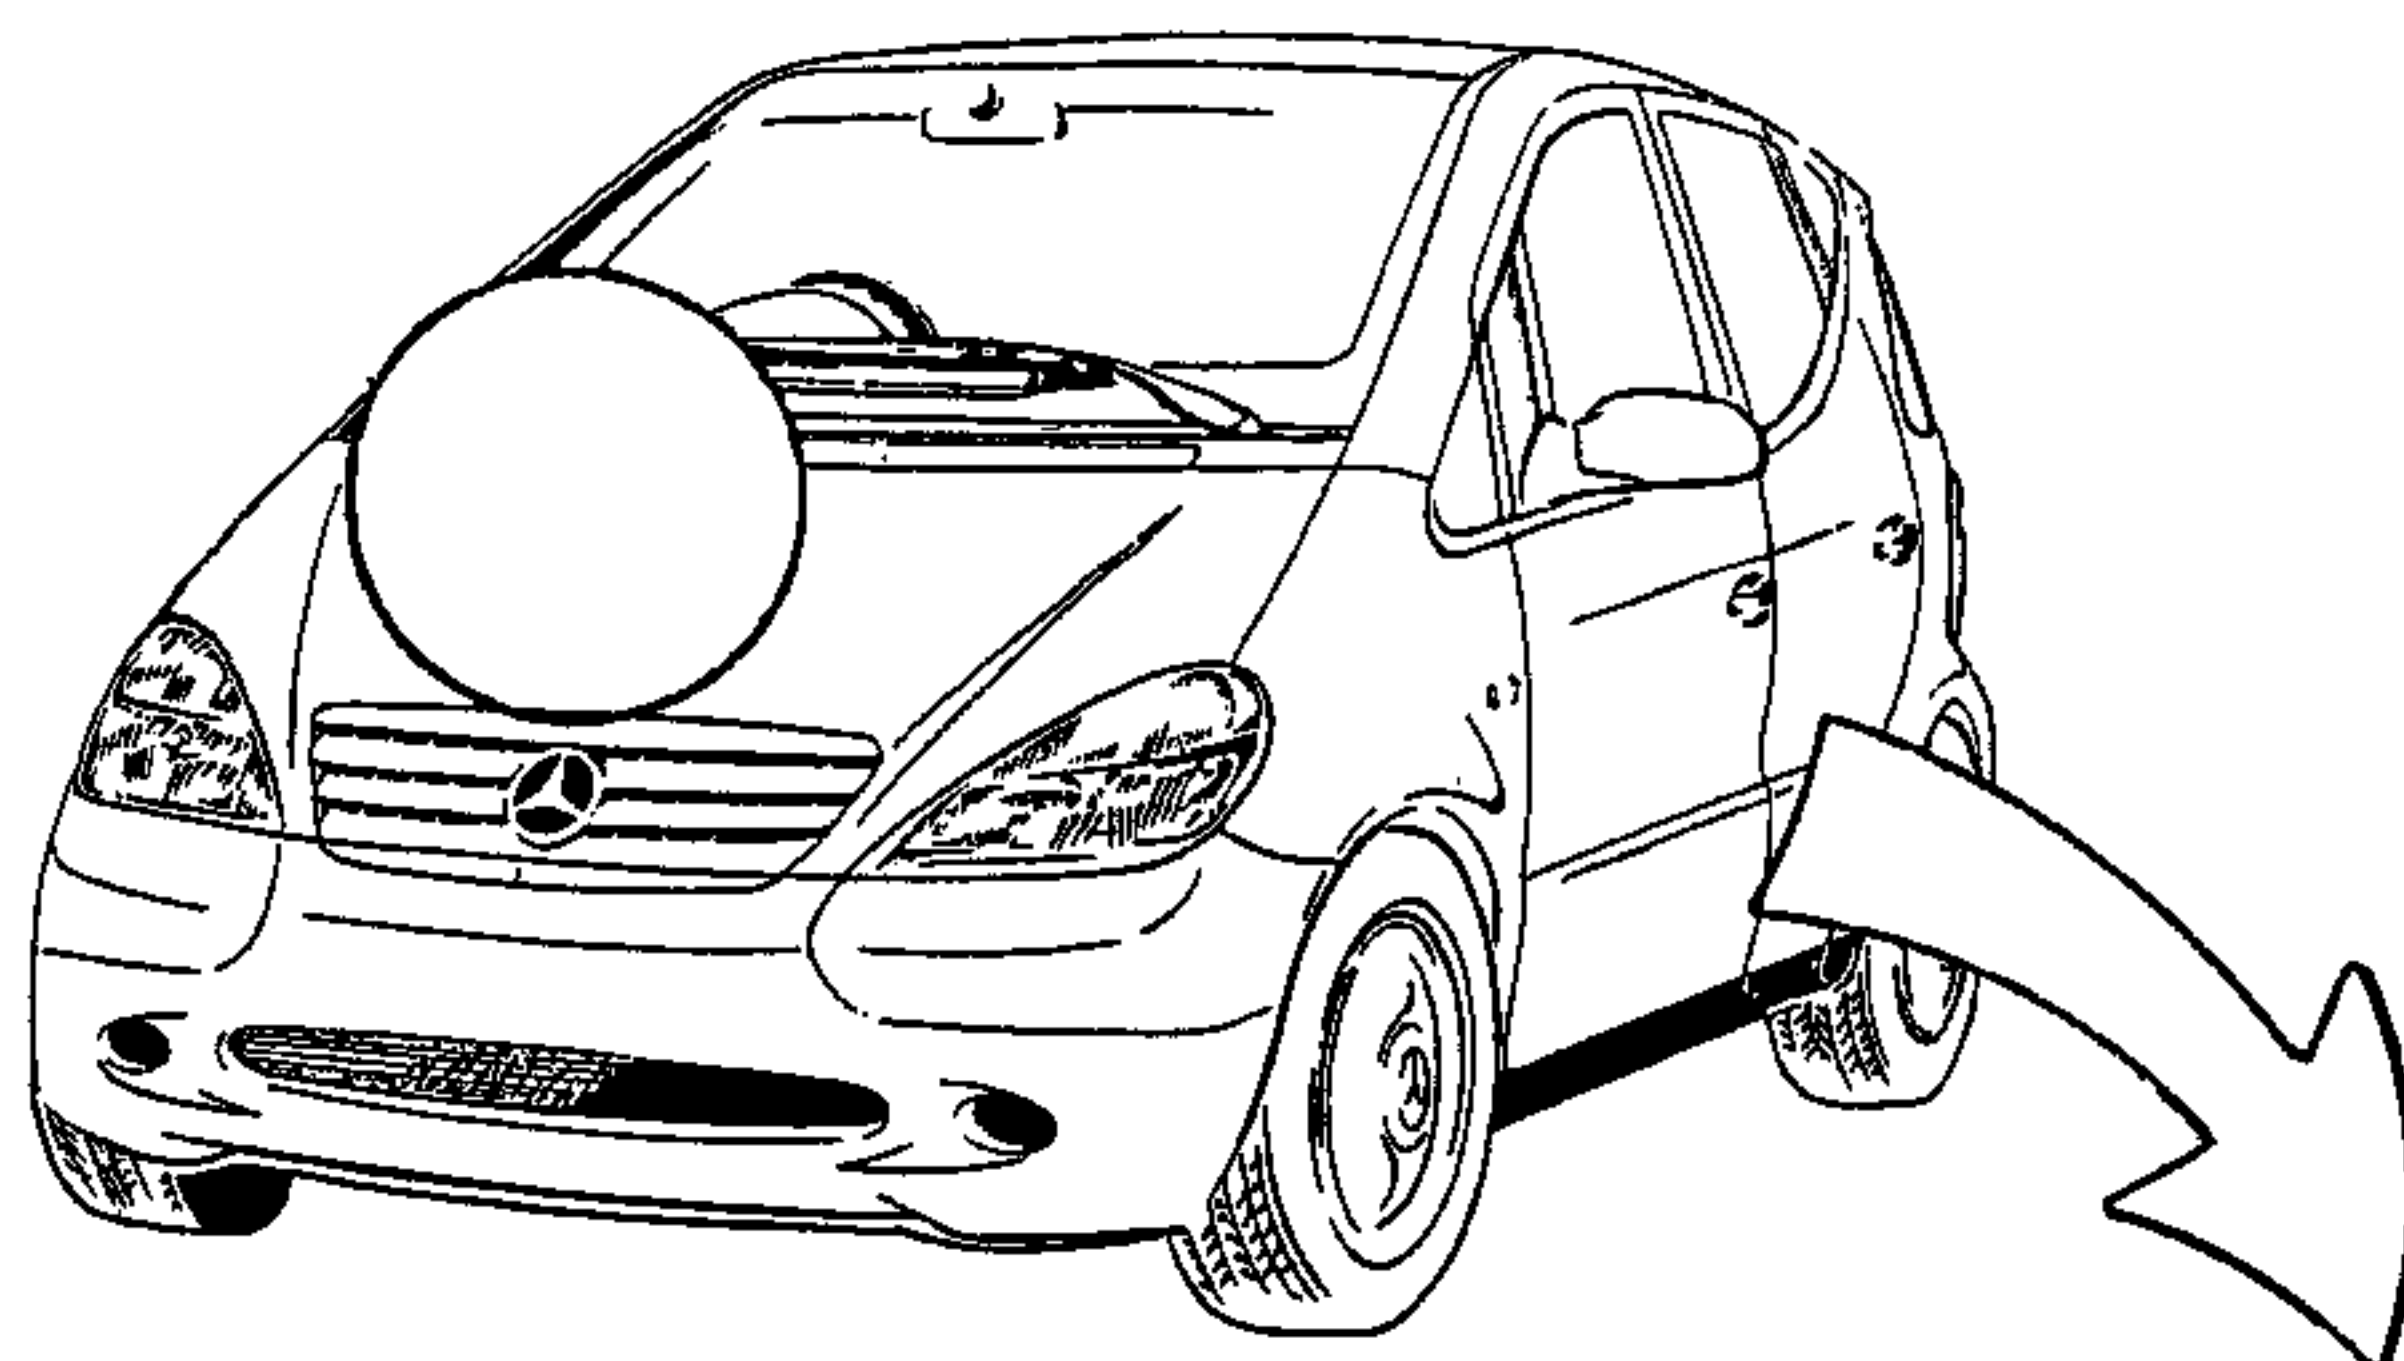
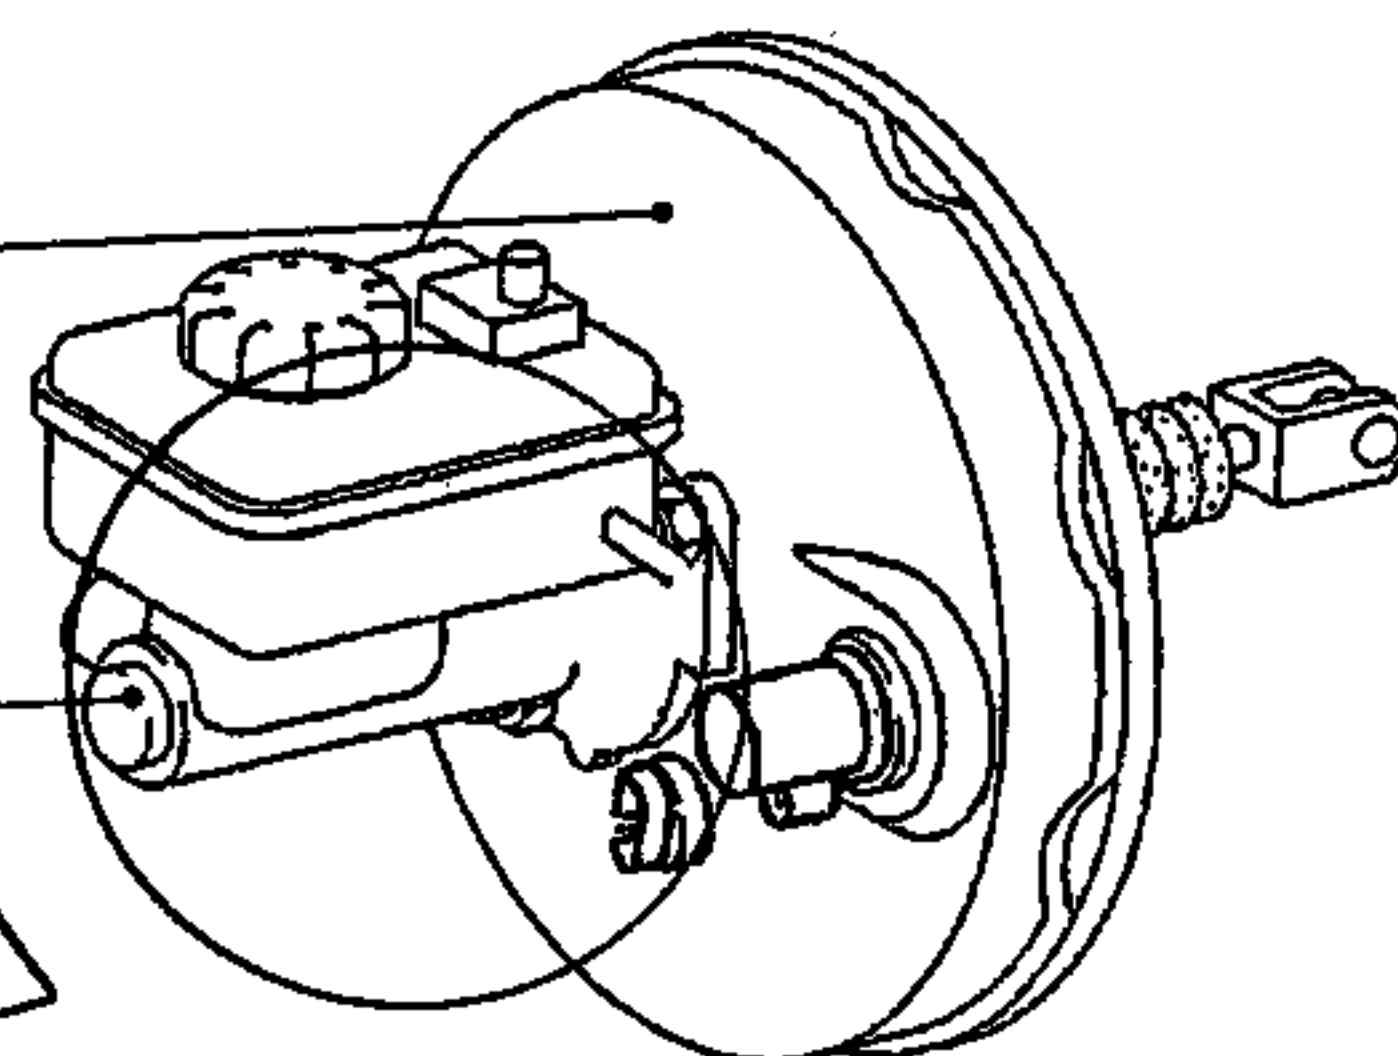
基準不適合発生箇所

ブレーキ・ブースター

ブレーキ・マスターシリンダー

制動装置において、マスターシリンダー内のシールに耐寒性が不足している材質が使用されているため、外気温が零下の状態においてブレーキ操作を行うと、当該シールが変形し、最悪の場合、液が漏れて、制動力が低下するおそれがある。

全車両、当該マスターシリンダーを対策品と交換する。

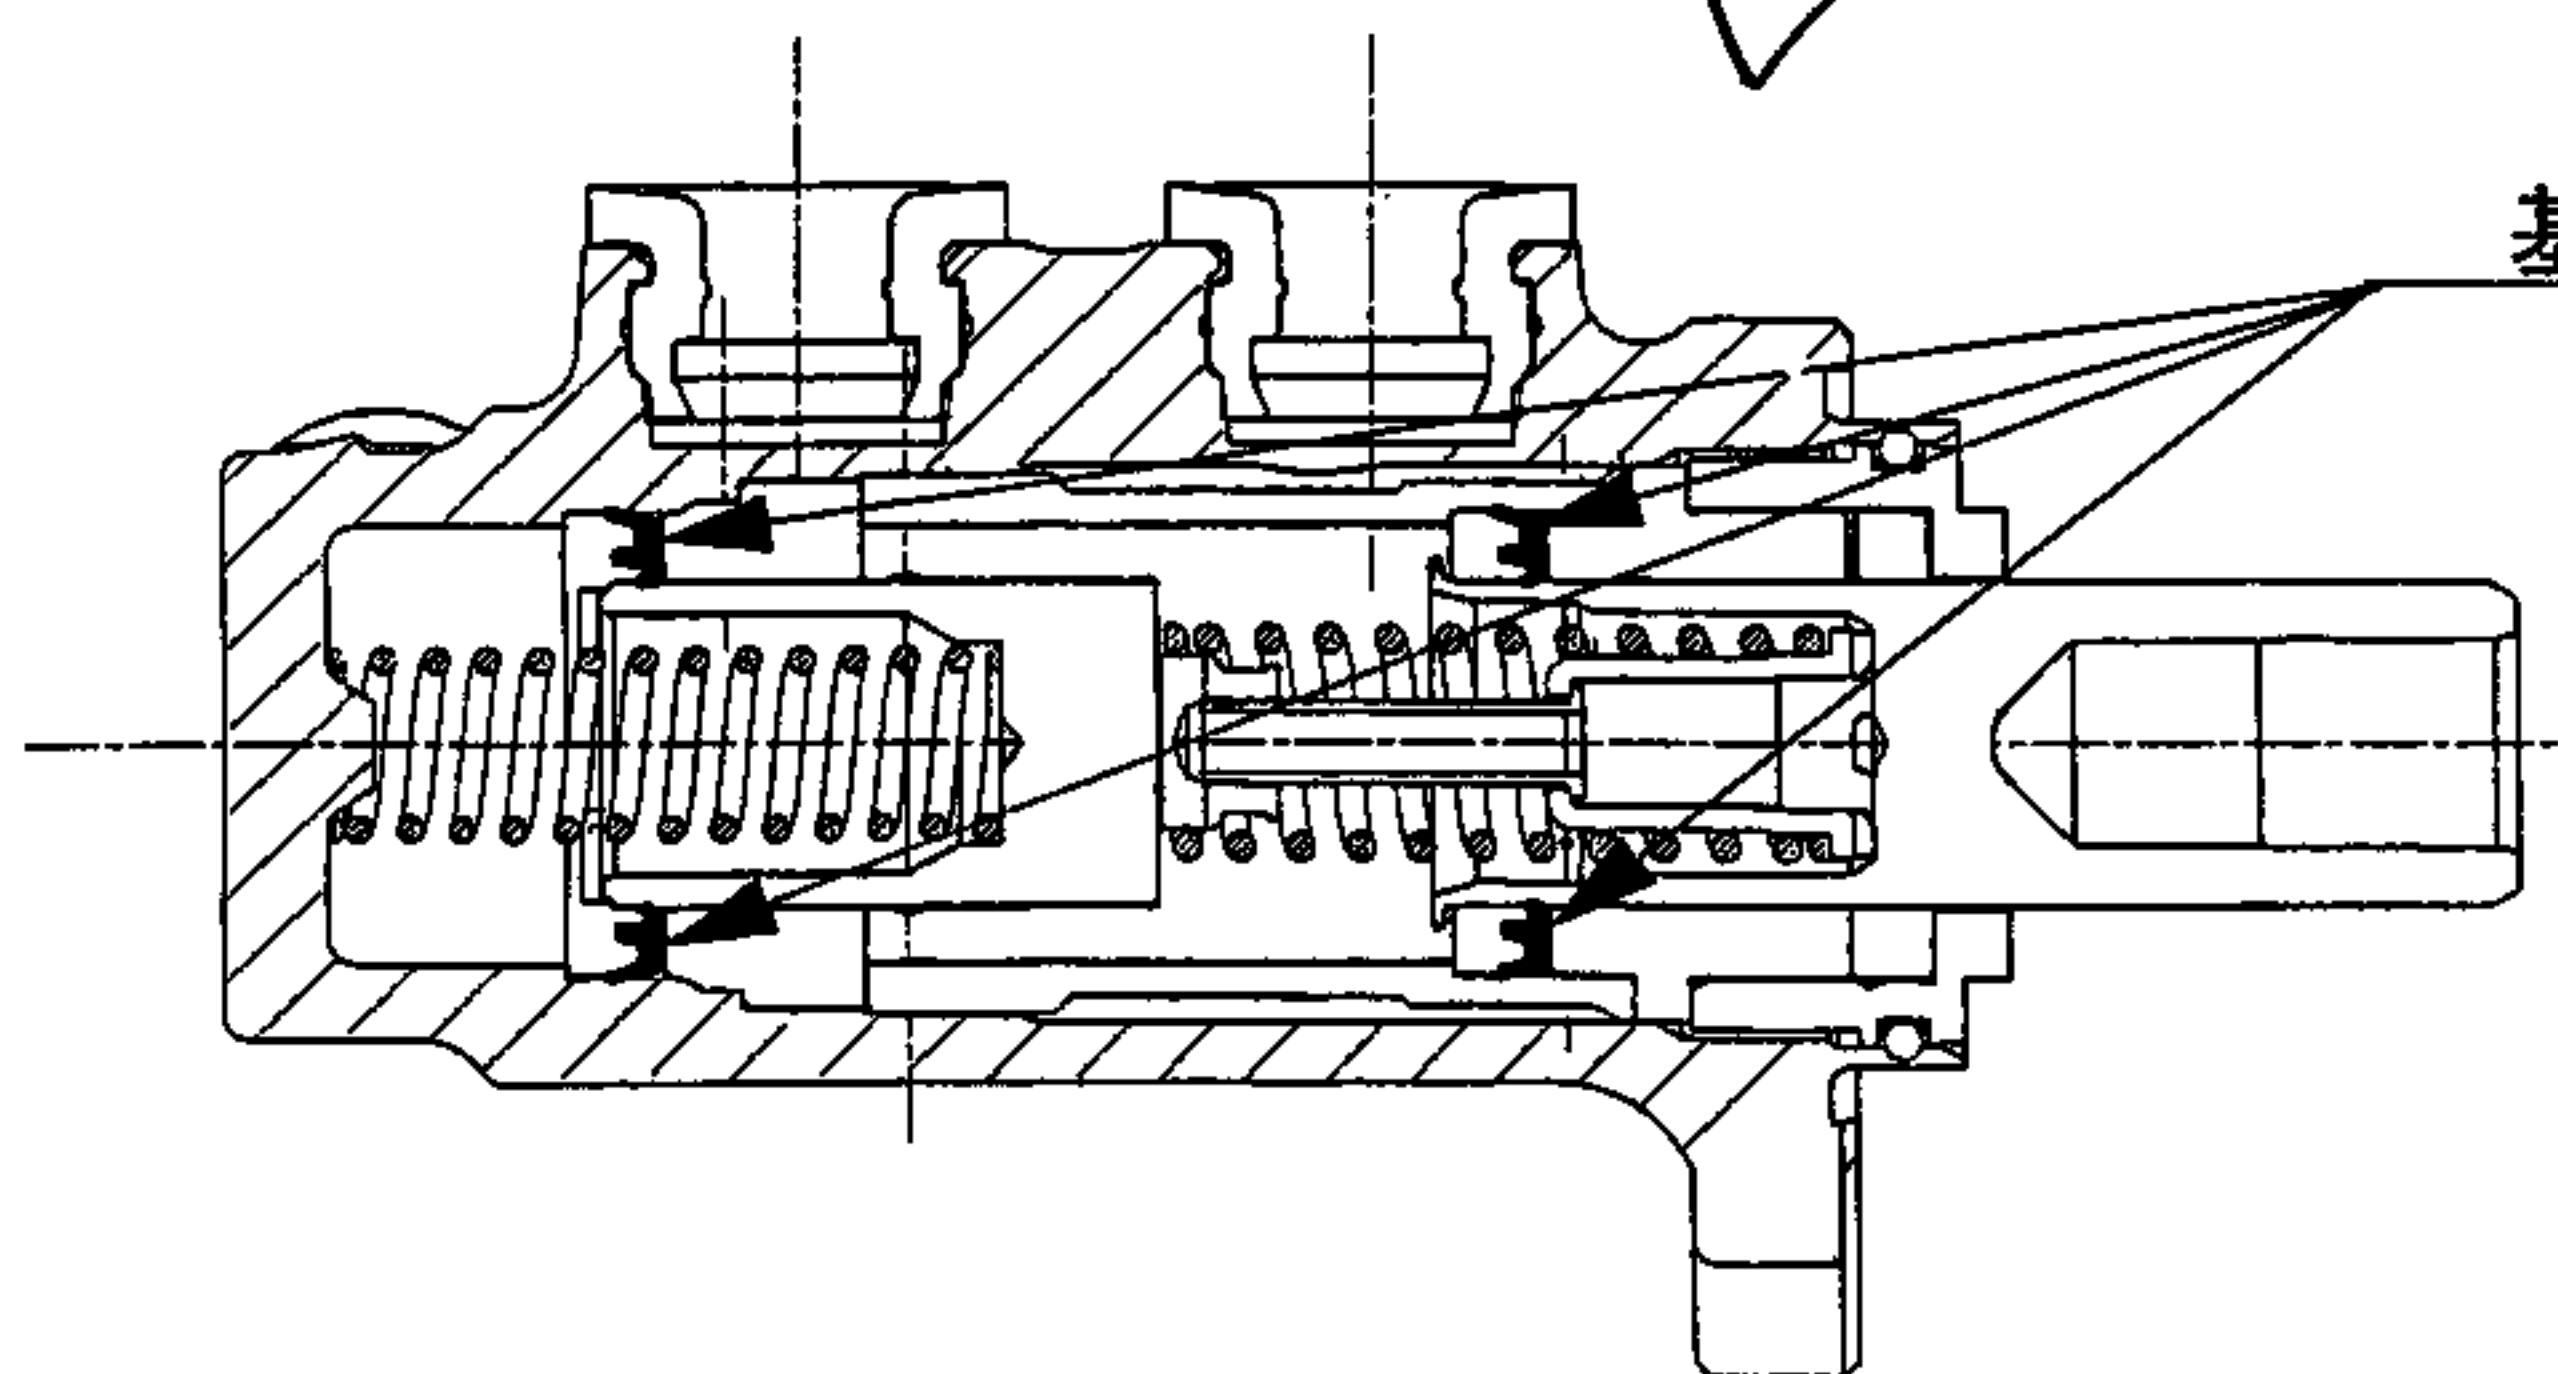
注:  は交換部品を示す。
