## 改善箇所説明

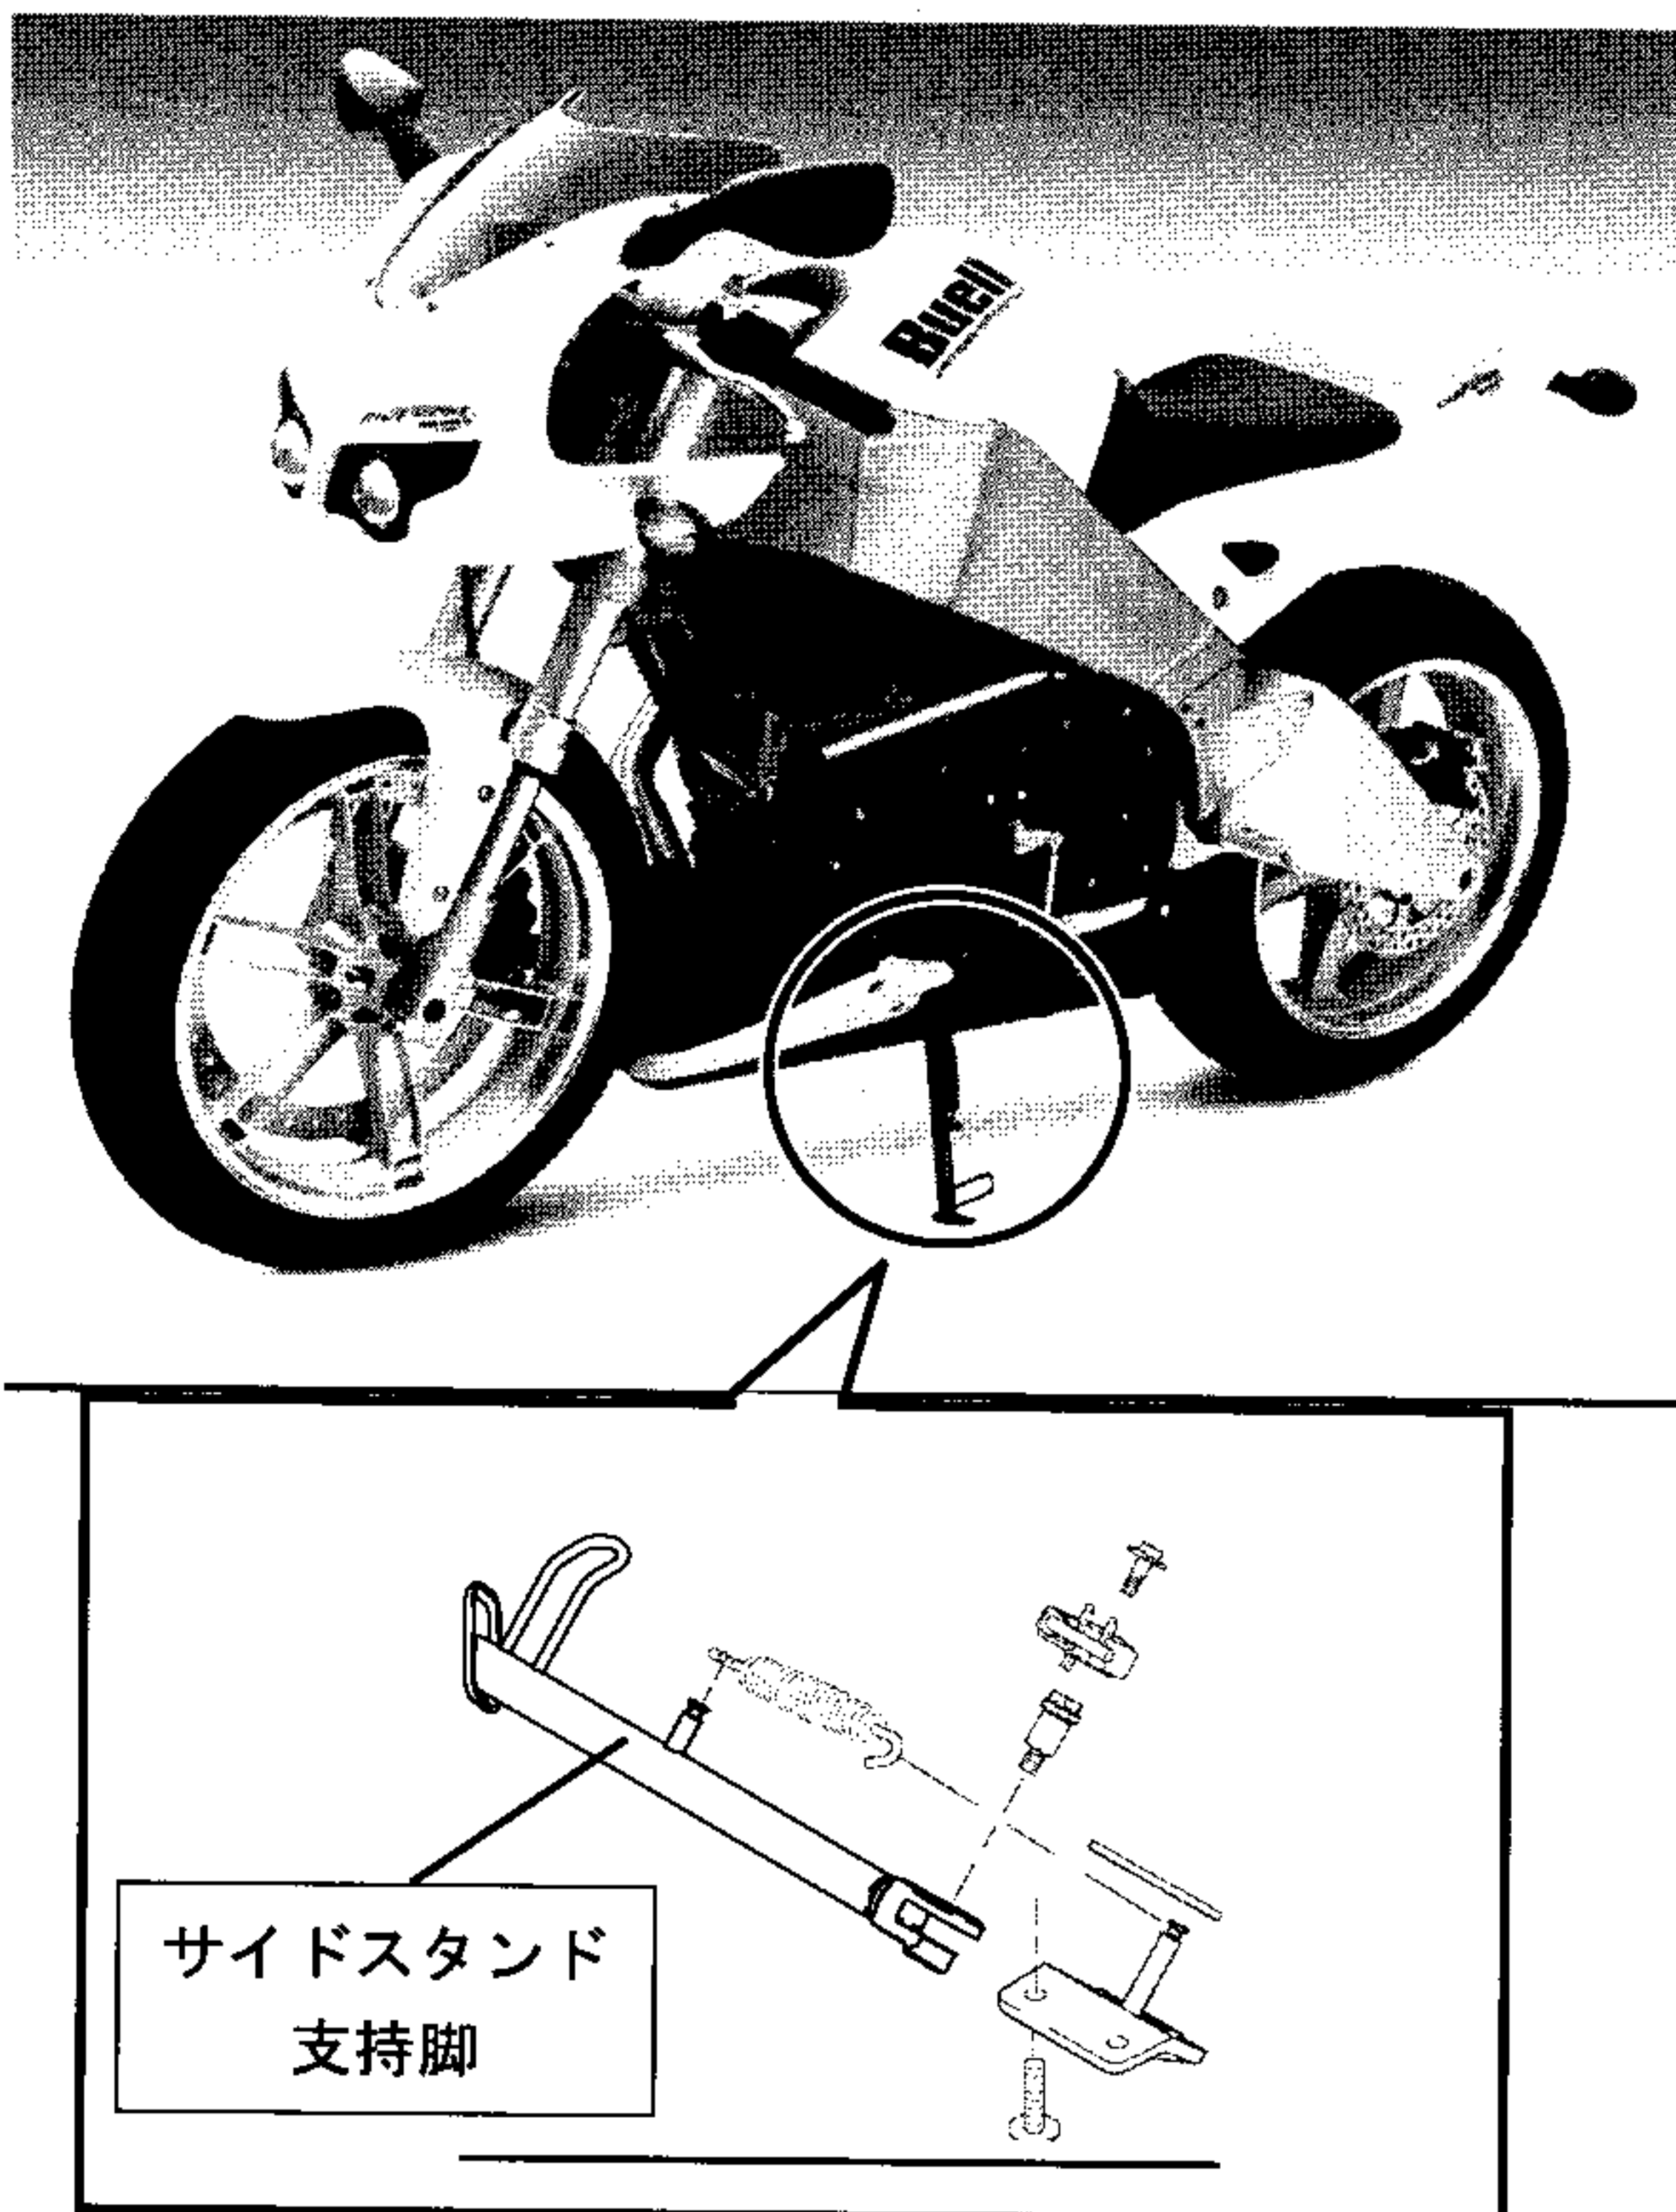
注：   は、交換部品を示す。

サイドスタンドにおいて、支持脚部の熱処理と溶接に不適切なものがあるため、車両を駐車した際、サイドスタンド支持脚が溶接部から突然破損して折れ曲がり、車両が転倒するおそれがある。

全車両、サイドスタンド支持脚を対策品と交換する。

交換した部品には、サイドスタンド・フットパッドもしくは、レッグピンのどちらかに「R」マークが刻印されている。
