# 改善箇所説明図

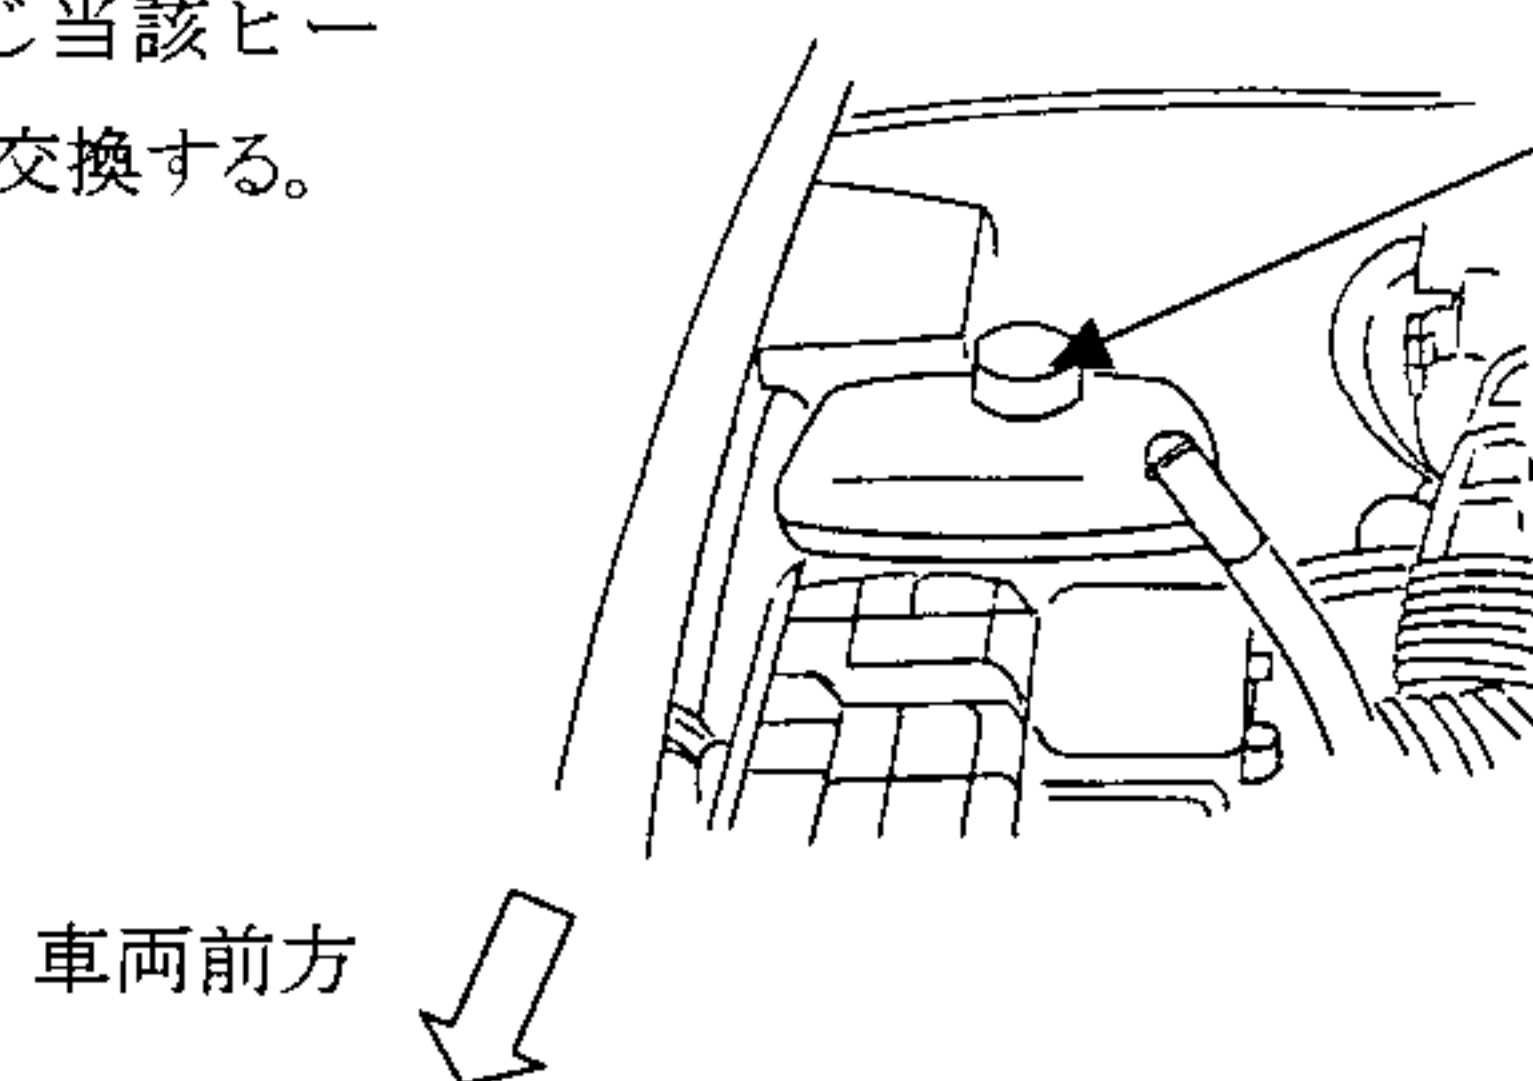
ラジエーターリザーバータンクキャップに赤ペイントを塗布する。
