## 改善箇所説明図

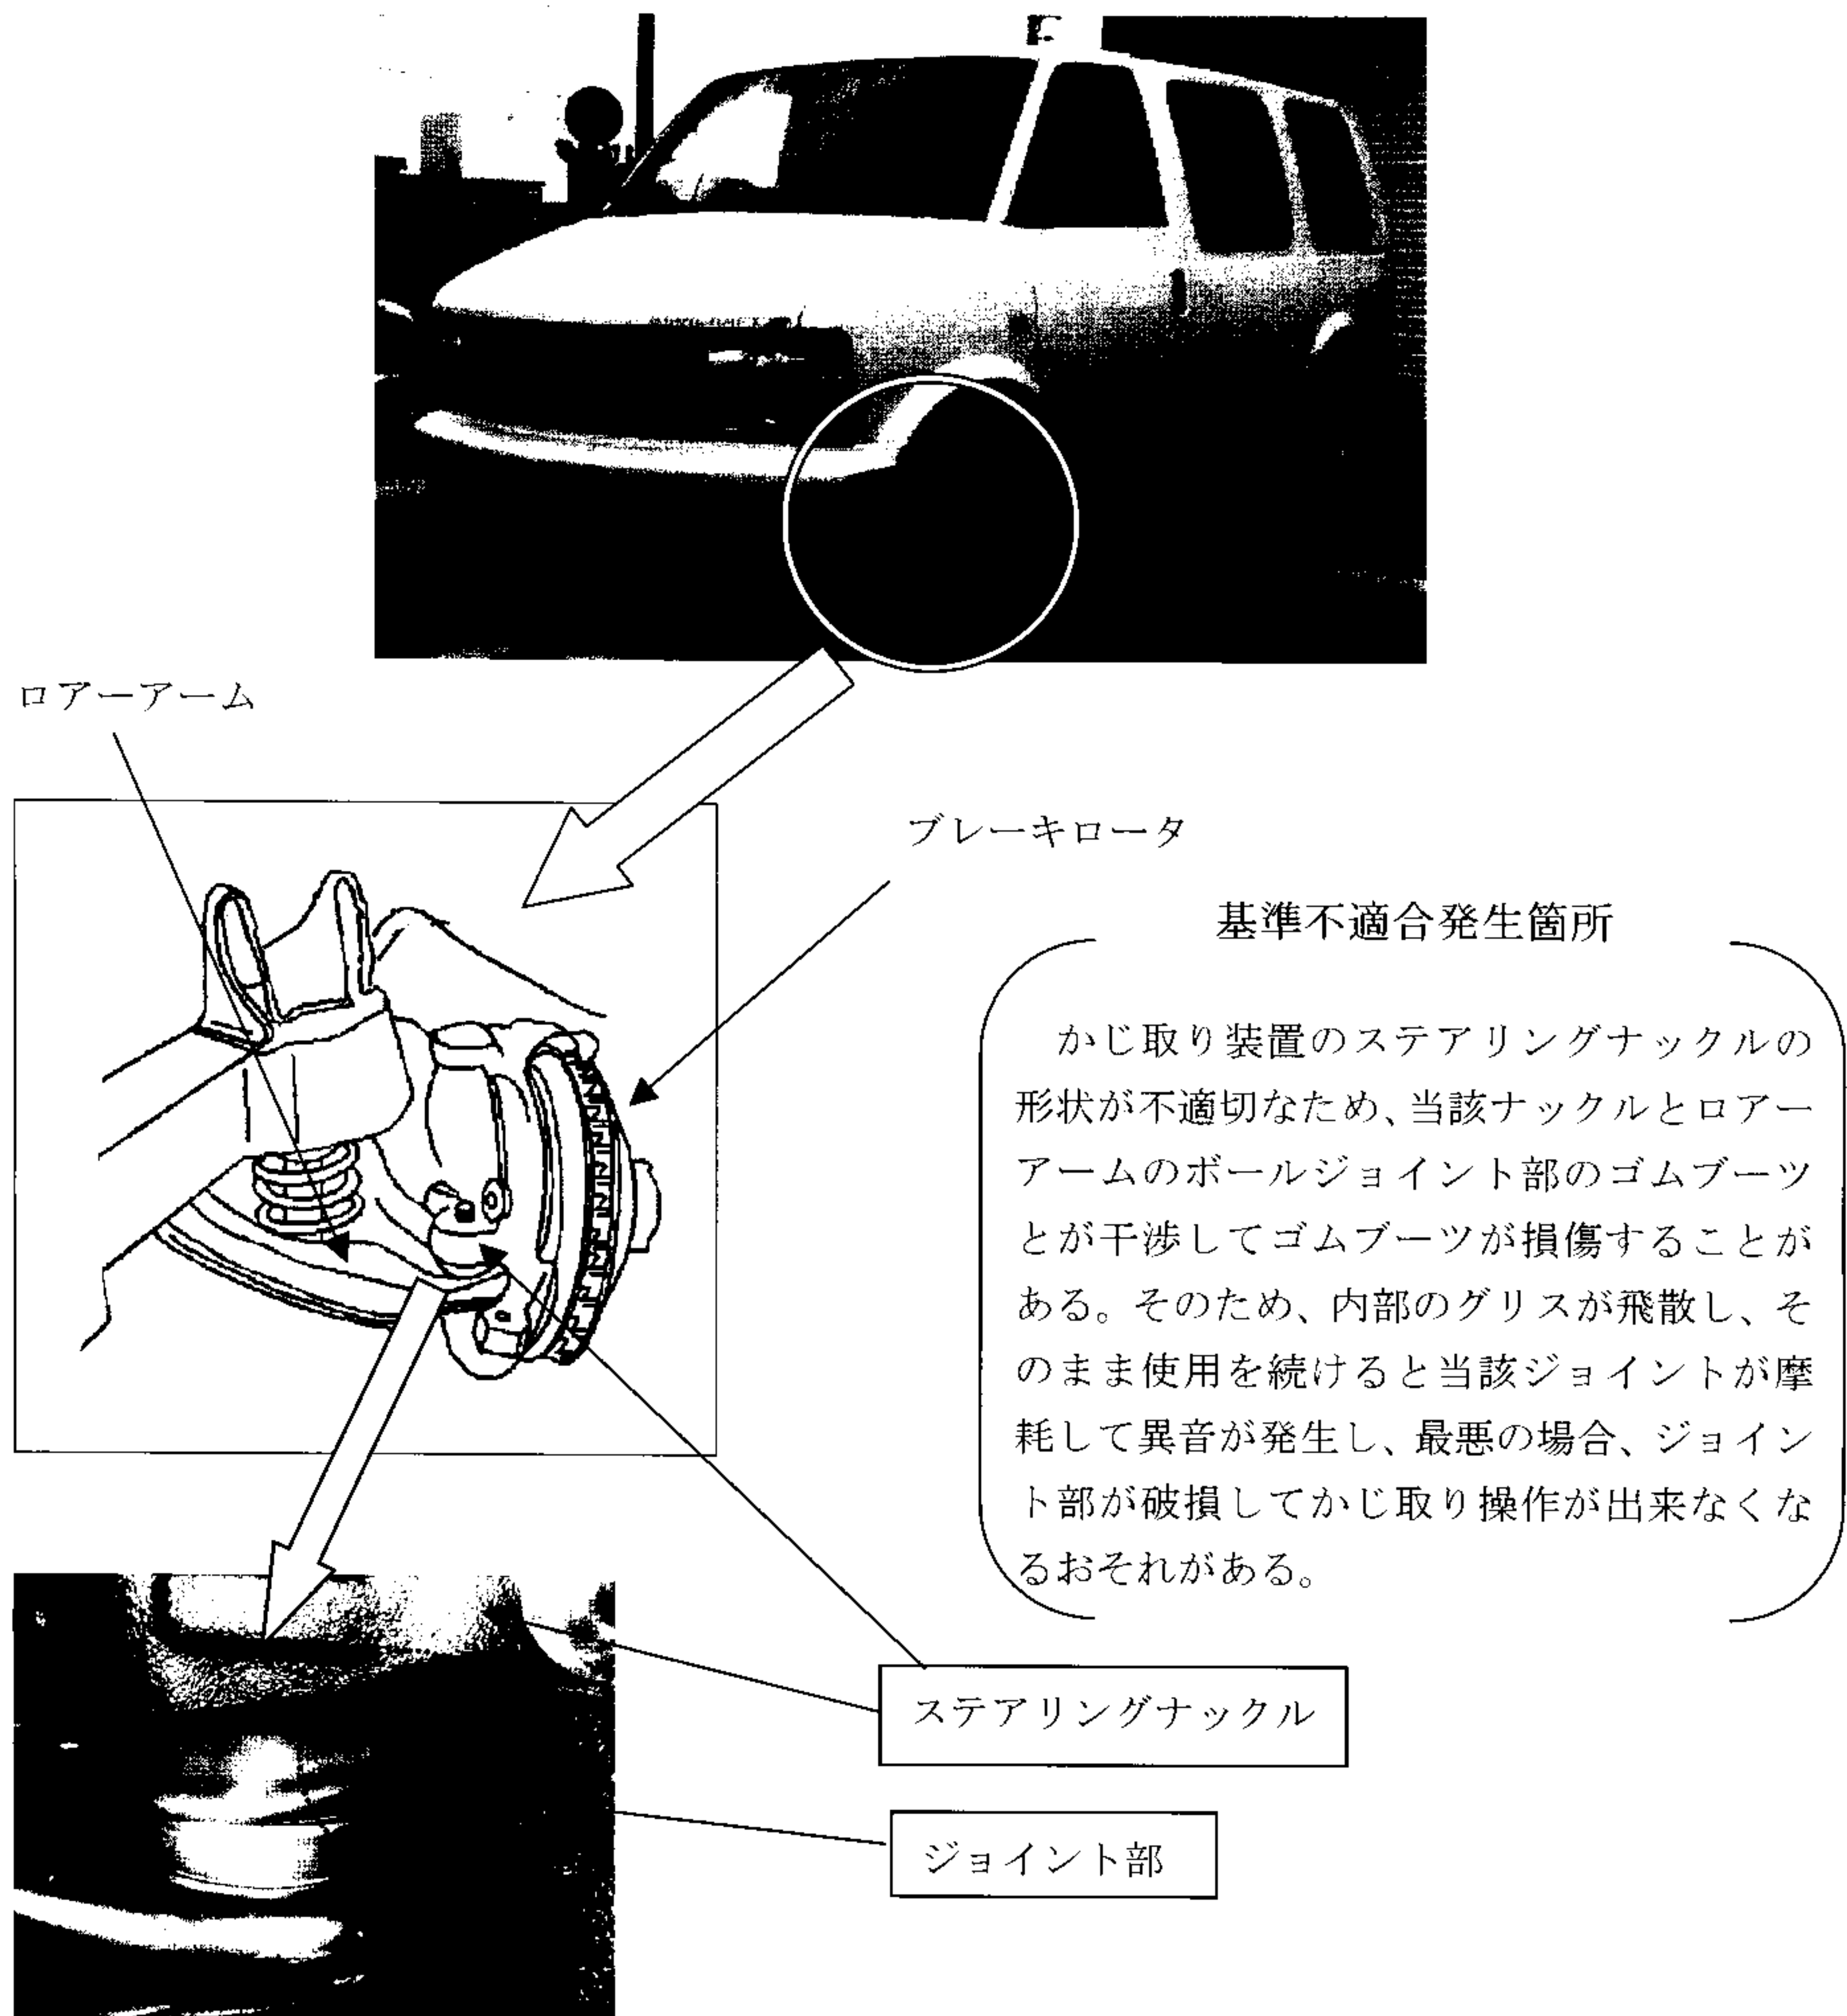
注：  は、交換部品を示す。

識別方法：運転席ドアピラーに黄色ペイントを塗布

全車両、当該ステアリングナックルを対策品と交換する。

全車両、当該ジョイント部を点検し、損傷のあるものは損傷状況に応じてゴムブーツ、ボールジョイントを新品と交換する。
