## 改善箇所説明図

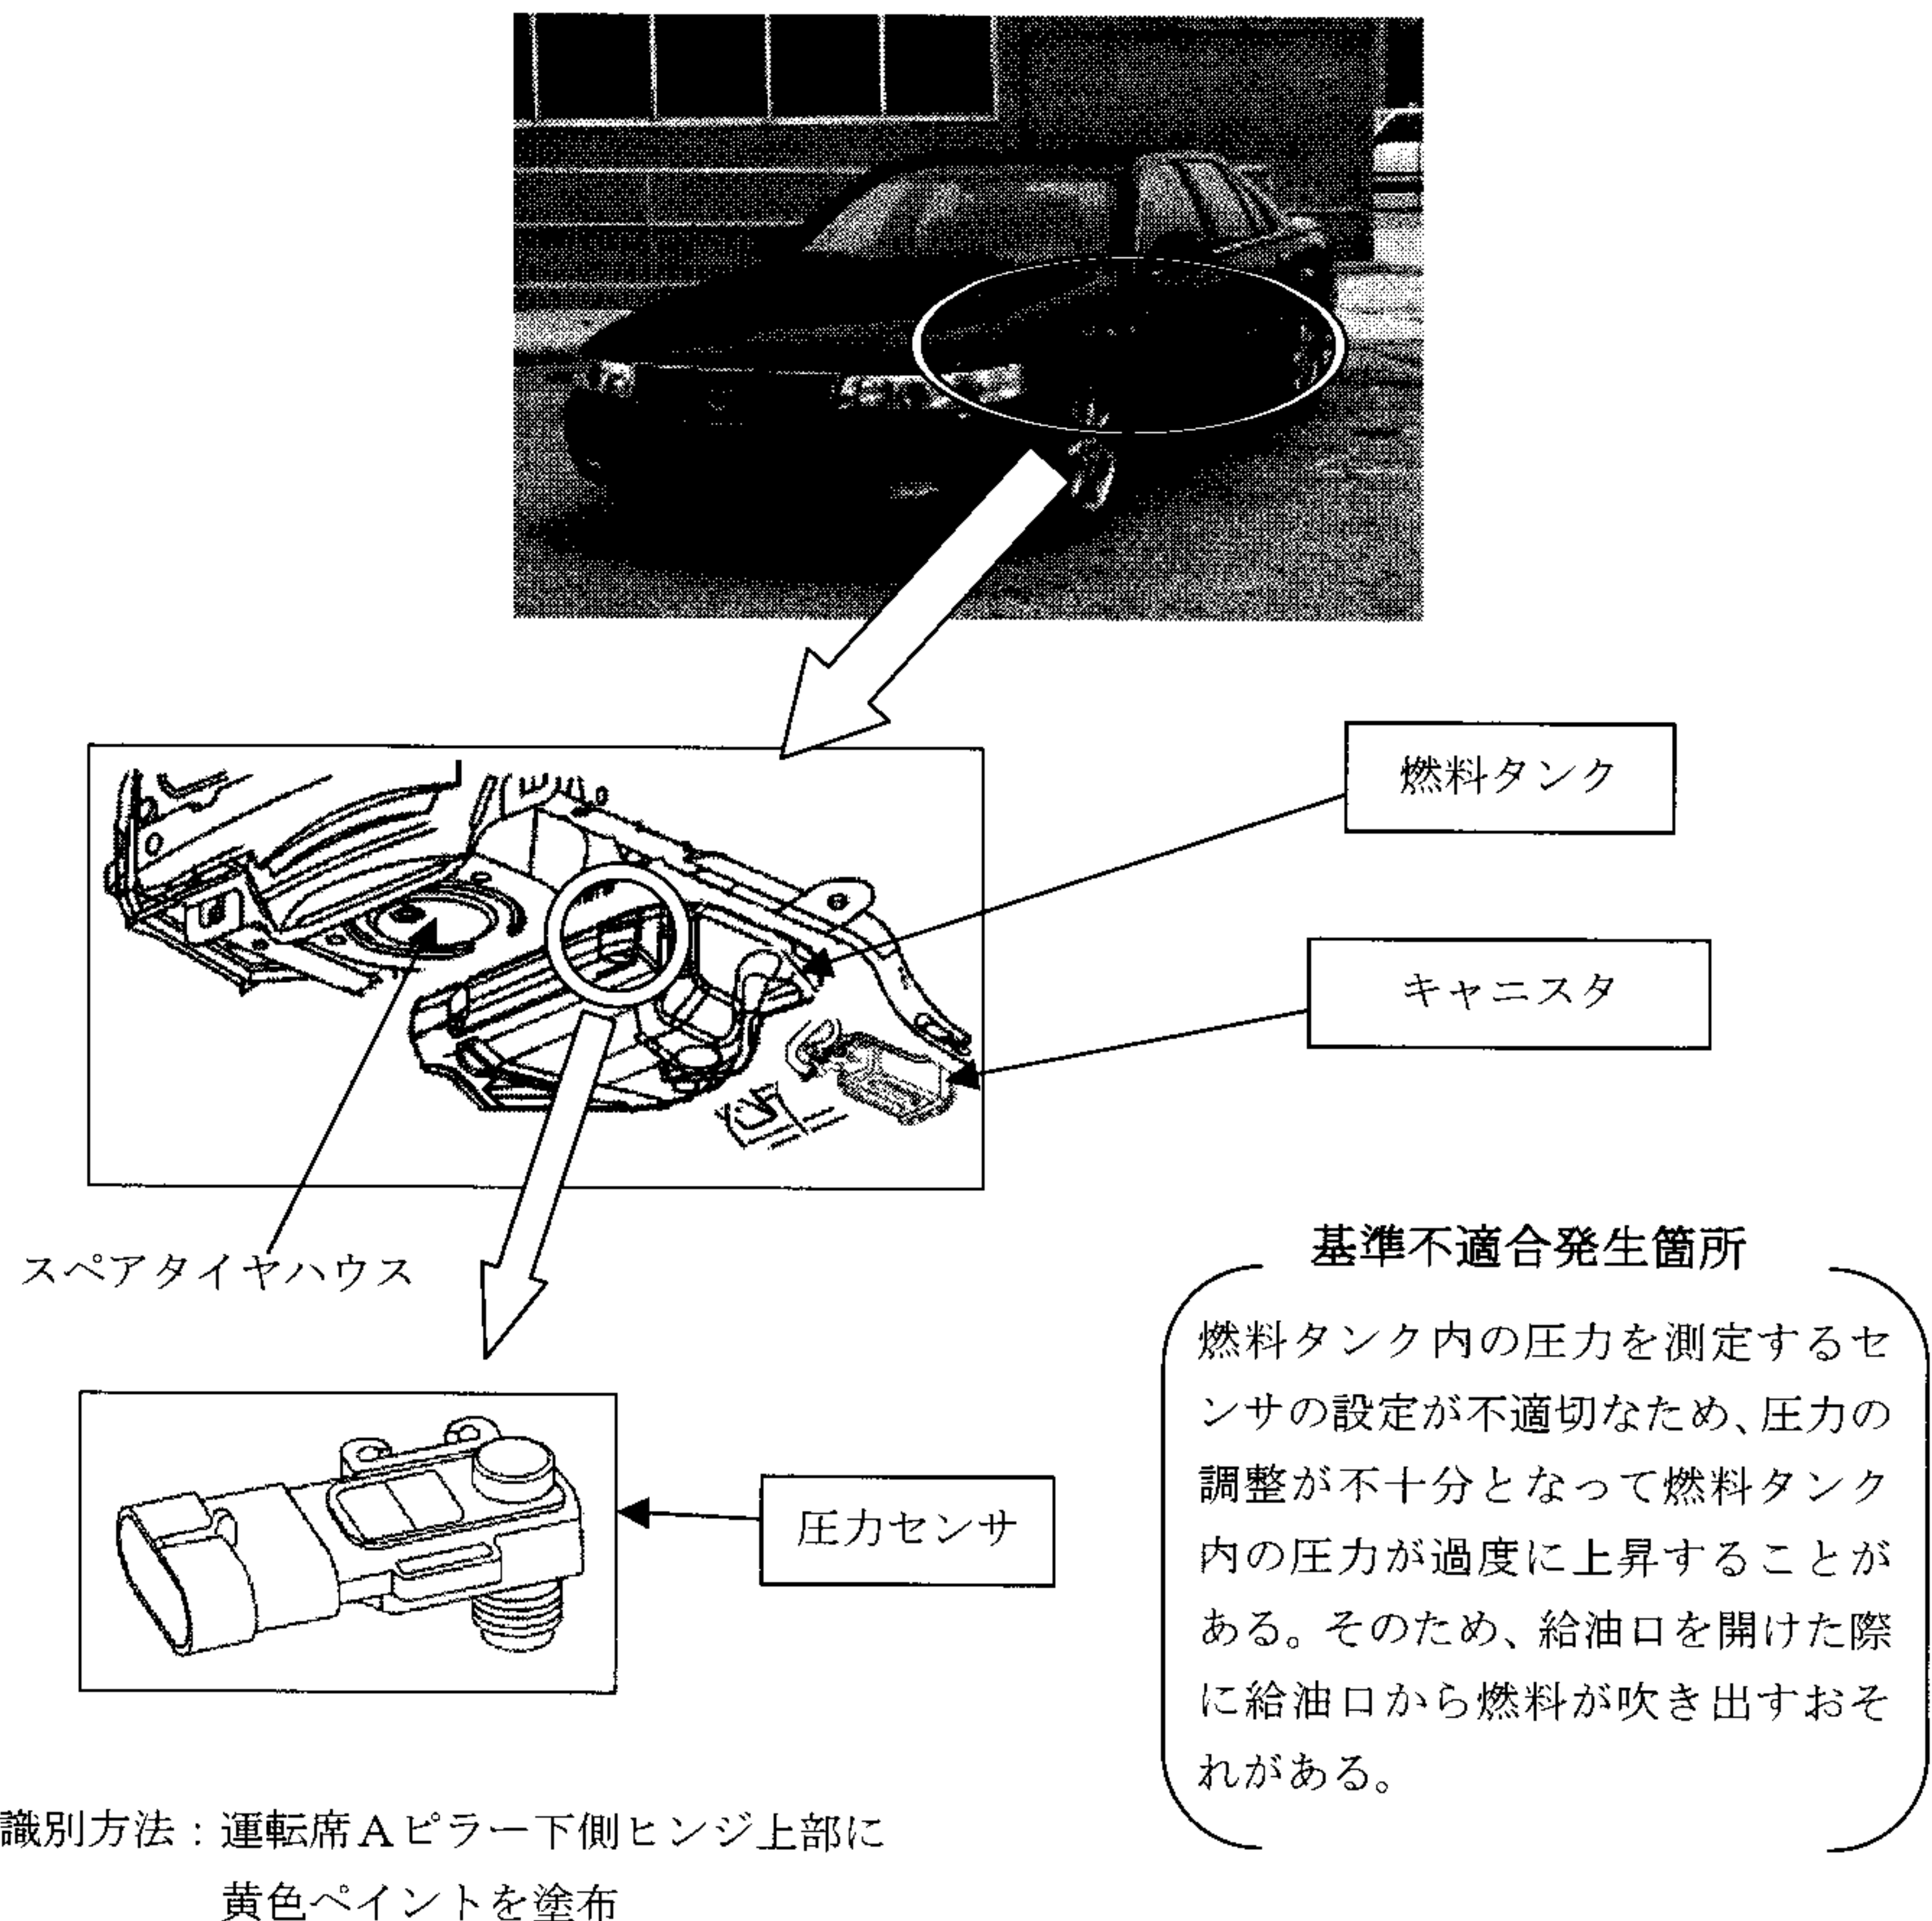
☐ 内は、交換部品を示す。

全車両、当該センサを対策品と交換する。

全車両、故障診断コードの確認を行ない、必要と認められるものはキャニスタを点検し、相当量の燃料が蓄積されている場合は、キャニスタ及び燃料タンクを新品と交換する。
