ブロワファン・モーター  
用フューズ回路

## 基準不適合発生箇所

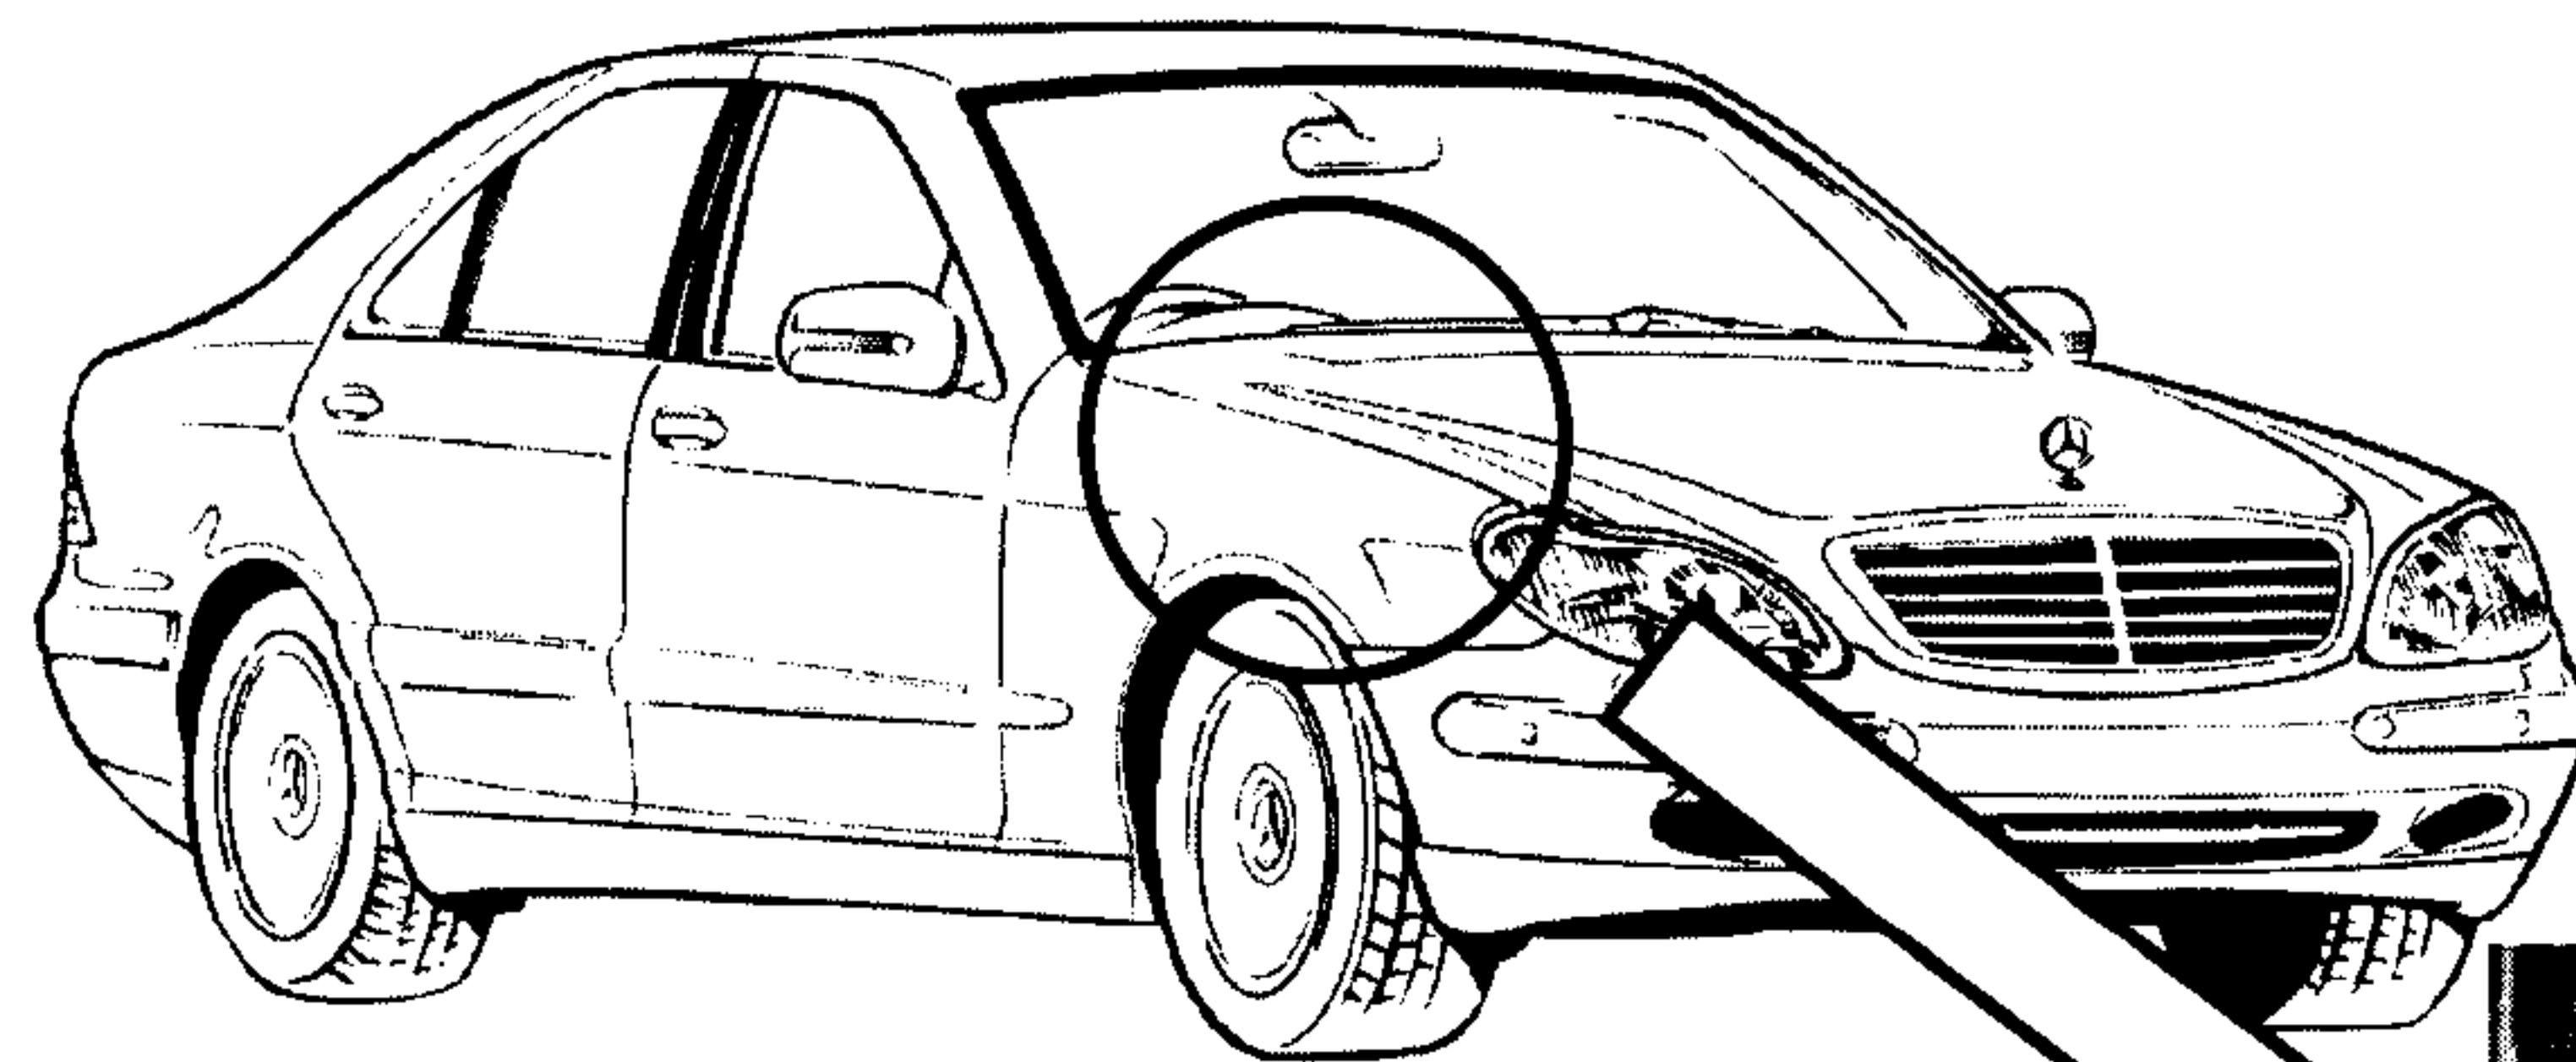
車室内のエアコン装置の風量等を調整するブロワファン・モーター用フューズ回路の接点形状が不適切なため、エアコンを長時間にわたり最大風量で連続使用すると、当該接点間にアーク放電が発生して接点が摩耗し、摩耗粉が回路上に堆積するものがある。そのため、当該フューズ回路上の接点間の抵抗が増して発熱し、火災に至るおそれがある。

全車両、ブロワファン・モーター用フューズ回路を対策品と交換する。

対策品の供給に時間を要すことから、当面の暫定措置として、全ての使用者に不具合内容を通知し、後日当該ブロワファン・モーター用フューズ回路を対策品と交換する。
