# 改善箇所説明

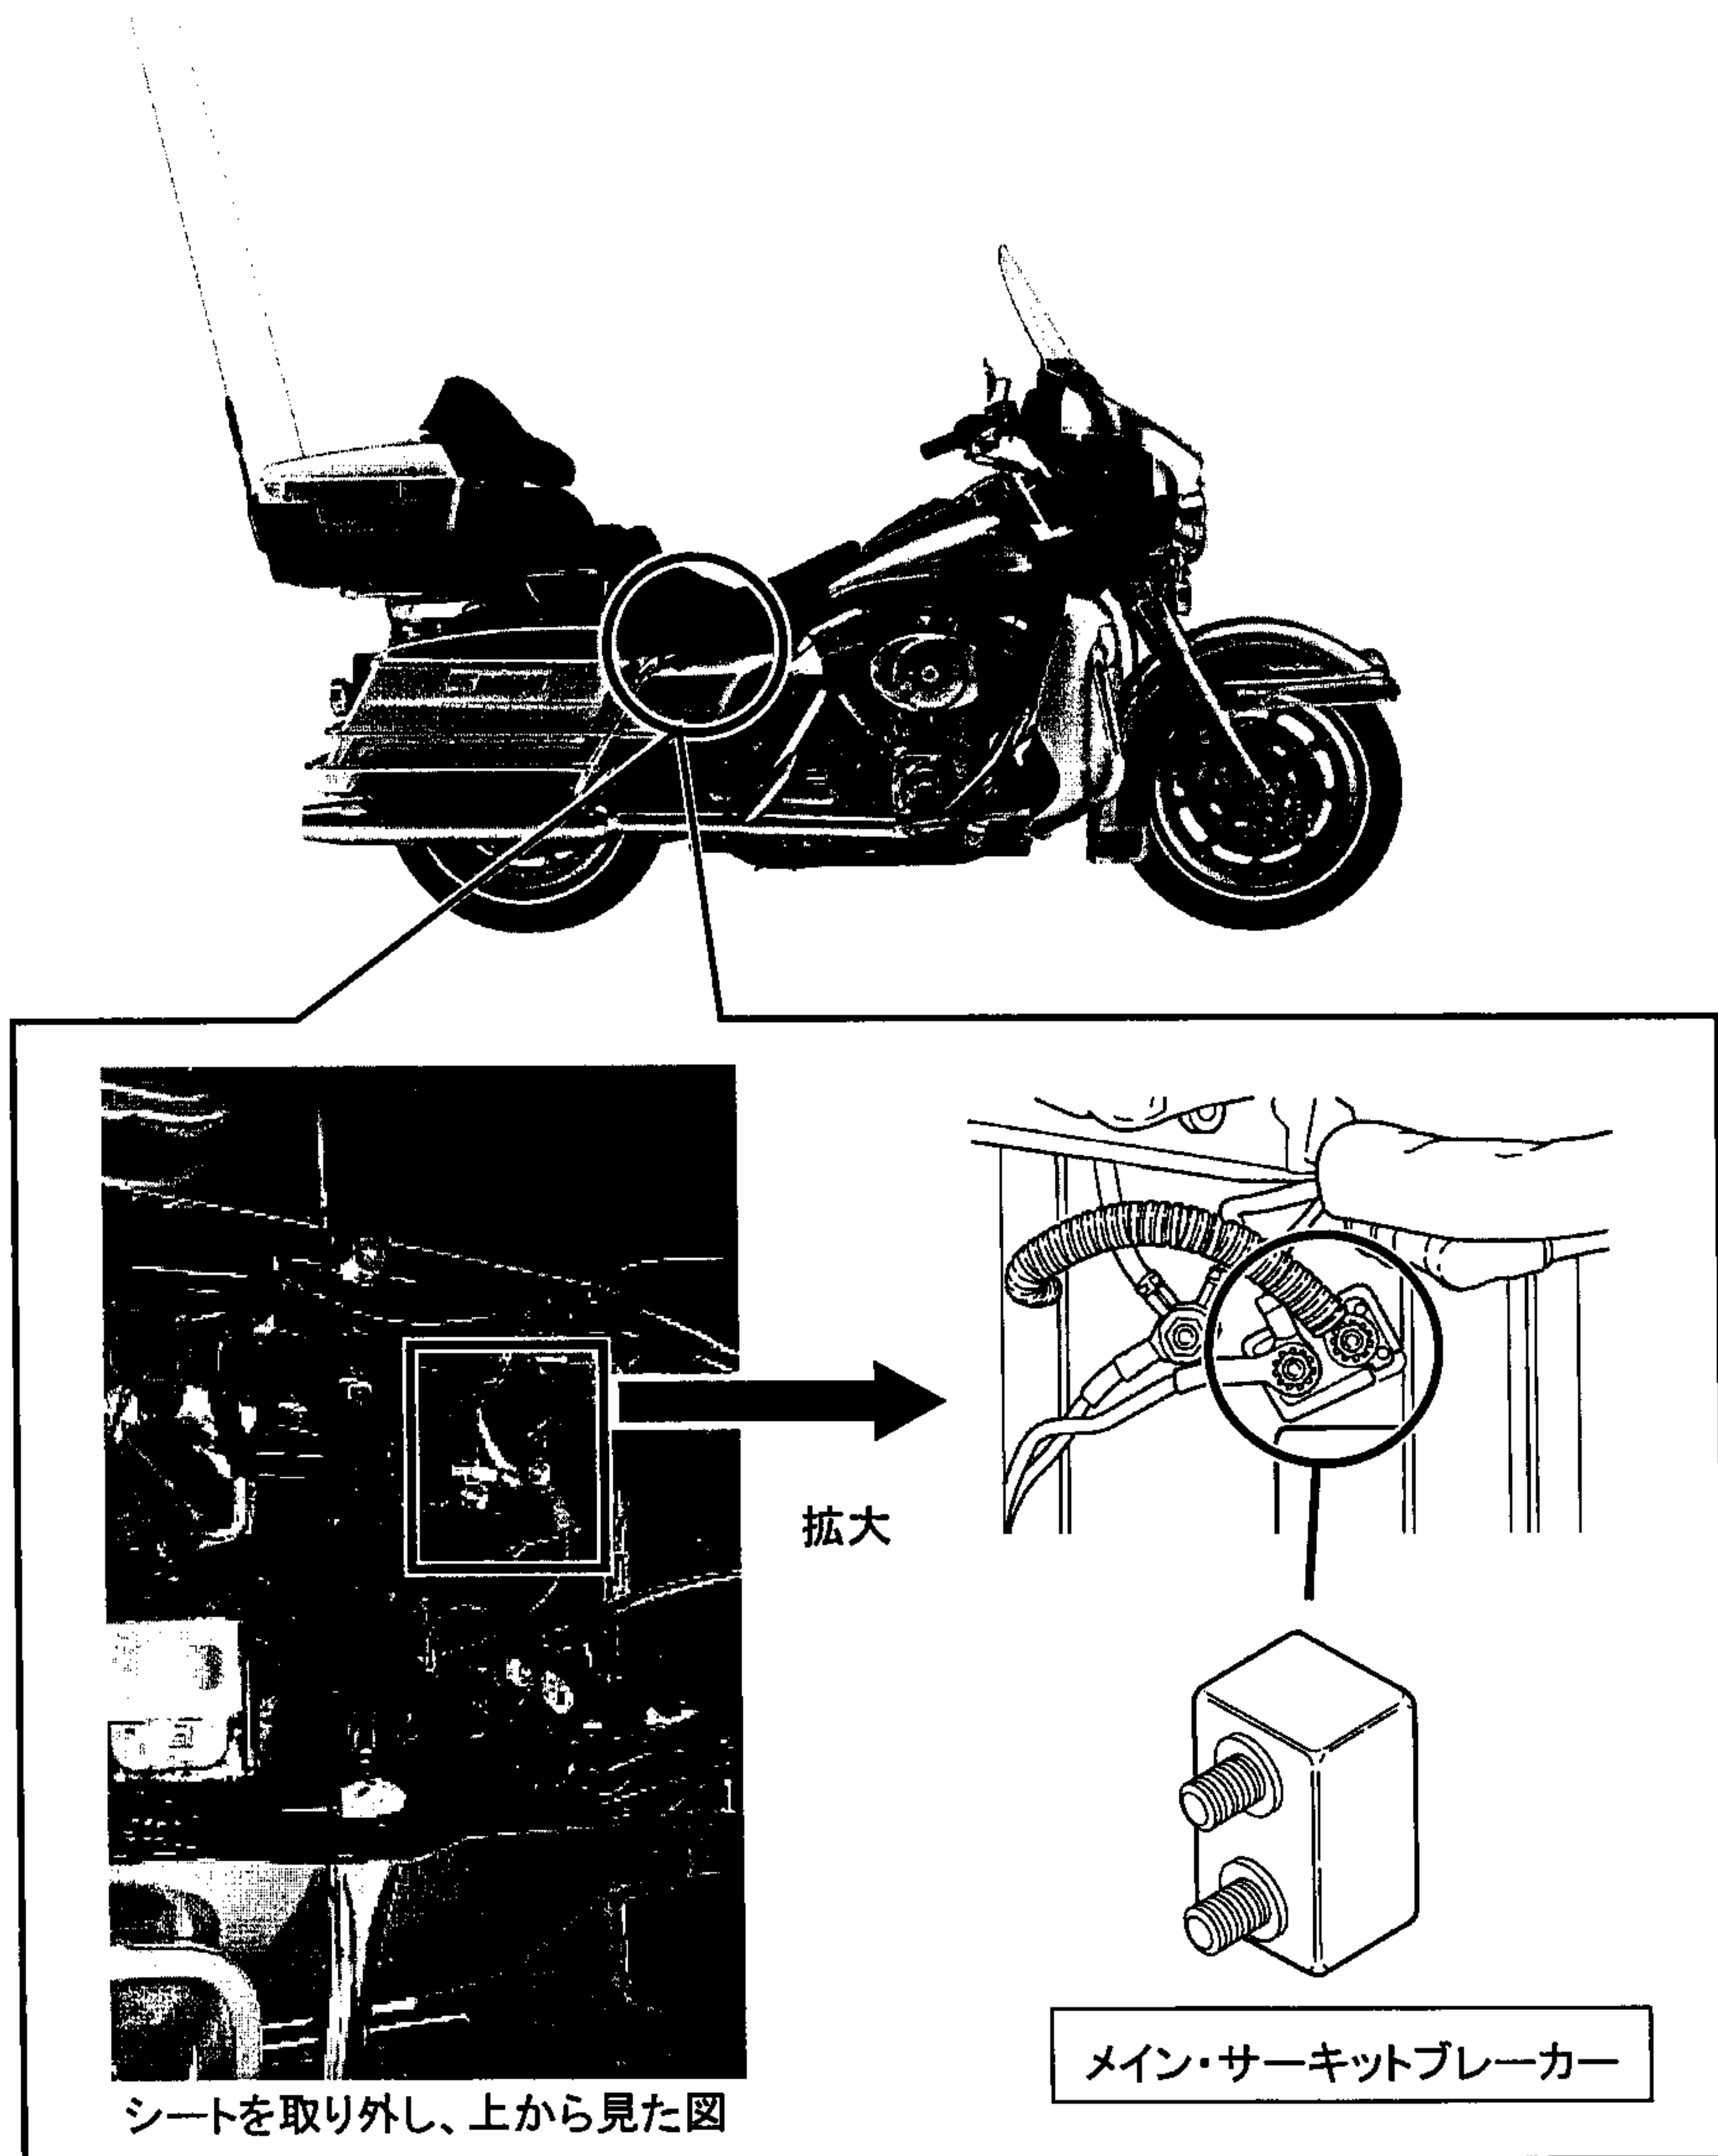
注：  は、交換部品を示す。

メイン・サーキットブレーカーの容量の設定が不適切なため、エンジンの熱や振動により、当該ブレーカーの接点が開くことがある。そのため、電源が遮断され、エンジンが停止し走行不能になるおそれがある。

全車両、メイン・サーキットブレーカーを対策品と交換する。

メイン・サーキットブレーカーの色が黒色になっている(対象となるサーキットブレーカーの色は赤色)。
