## 改善箇所説明図

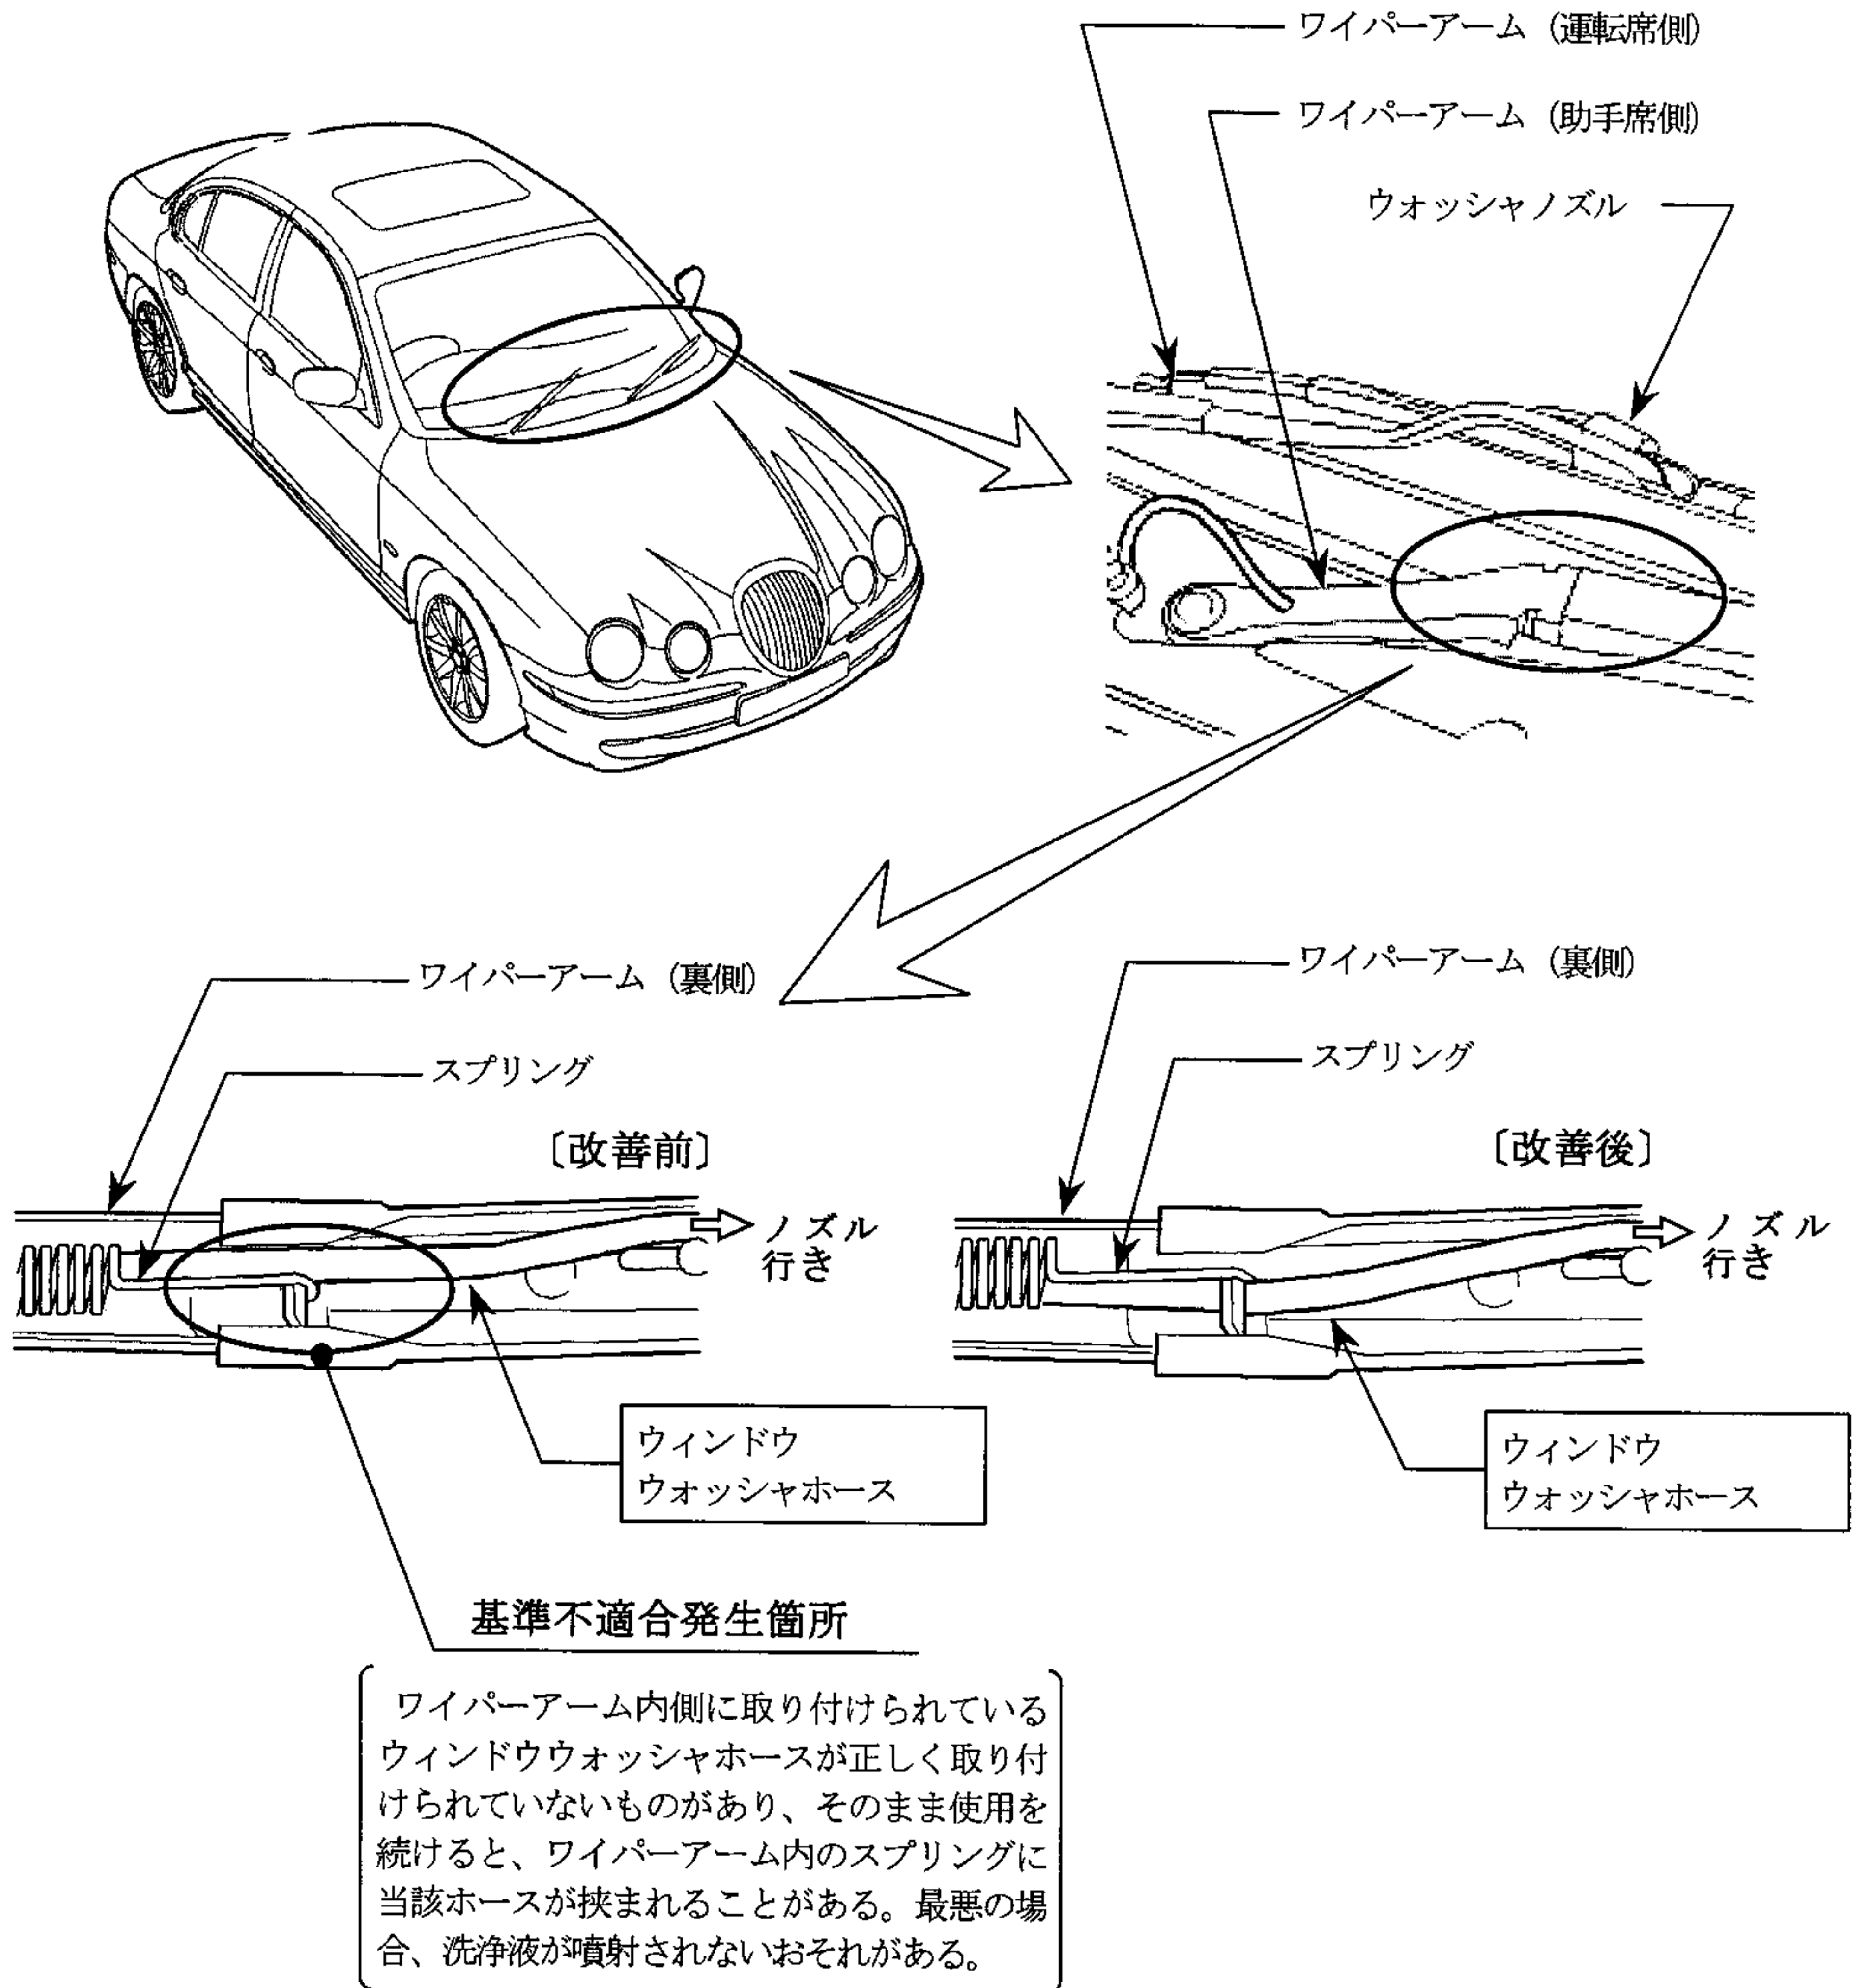
注：  は改善箇所を示す。

全車両、当該ウィンドウウォッシャホースの取り付け状態を点検し、ホースが挟まれているものは修正する。
