## 改善箇所説明図

### 基準不適合発生箇所

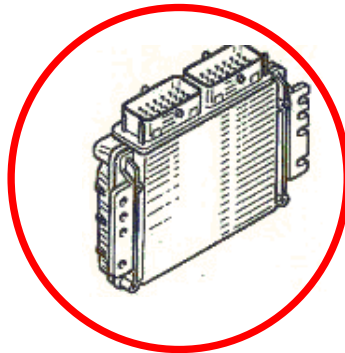
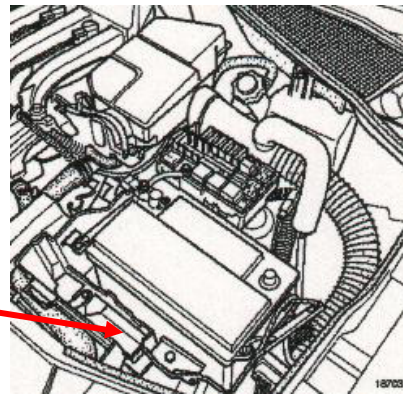
エンジンコントロールユニット

エンジンコントロールユニットのプログラムが不適切なため、走行中に突然警告灯が点灯するとともに、エンジン回転の制御ができず、アクセル操作を行っても回転が上がらなくなったり、勝手に回転が上がるなどエンジンが不安定となるおそれがある。

全車両、エンジンコントロールユニット番号を確認し、対策プログラムに変更する。

原動機室にルノー指定ステッカーを貼付する。
