## 改善箇所説明図

### 基準不適合箇所

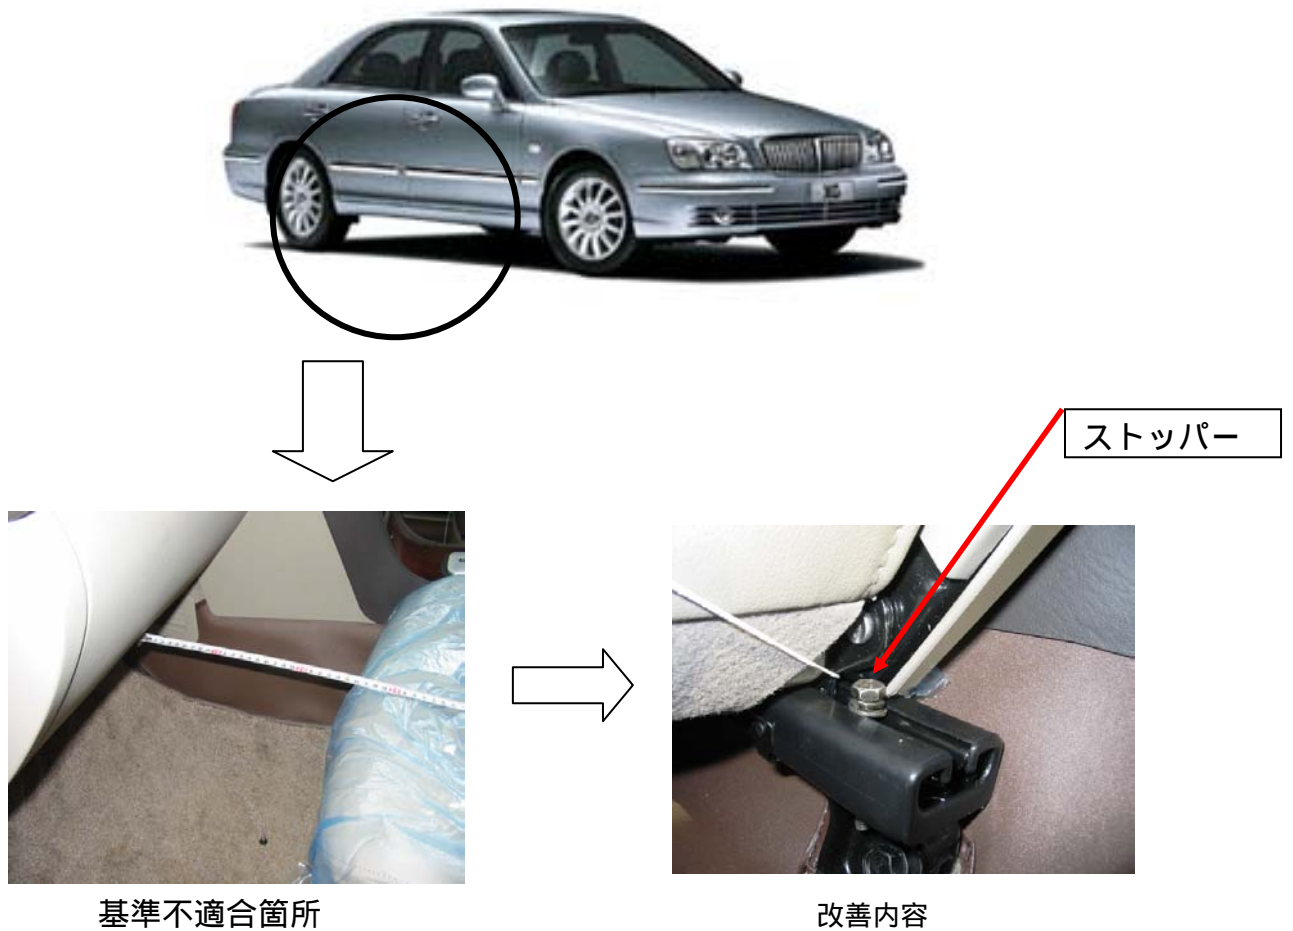
注：  は追加する部品を示す。

旅客自動車運送事業用自動車（タクシー車両）において、前席後端と後席前端との距離（座席の間げき）が、道路運送車両の保安基準に適合していない。

全車両、シートレールにストッパーを取付けて前席の移動量を制限し、座席の間隙を確保する。

識別：改善済車両には、シートレールにボルトが装着されている。
