## 改善箇所説明図

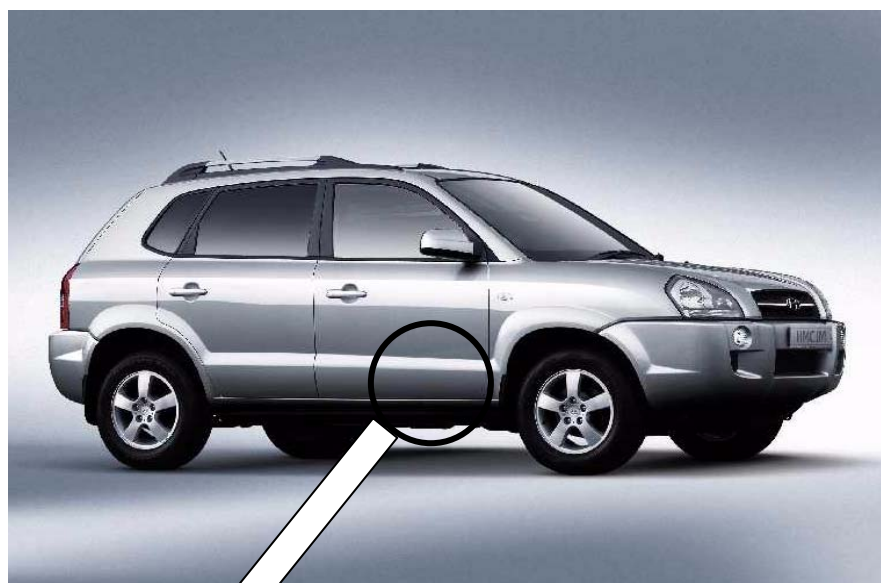
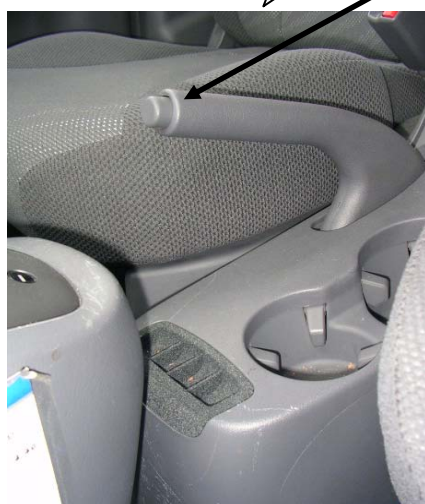
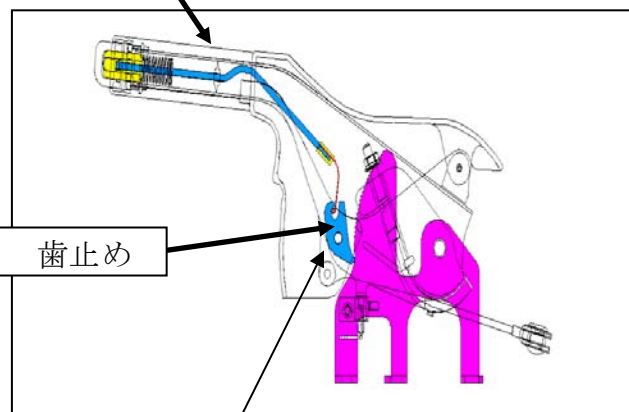
駐車ブレーキレバー

基準不適合箇所

注：  は交換部品を示す。

駐車ブレーキのラチェット機構において、歯止めの加工に不適切なものがあるため、歯止めが滑りレバーを固定できないことがある。そのため、駐車ブレーキを繰り返し使用すると、最悪の場合、駐車ブレーキが効かなくなるおそれがある。

全車両、駐車ブレーキレバーを良品と交換する。

識別：助手席ドア開口部の下側ヒンジ付近に黄ペイントを塗布する。
