## 改善箇所説明図

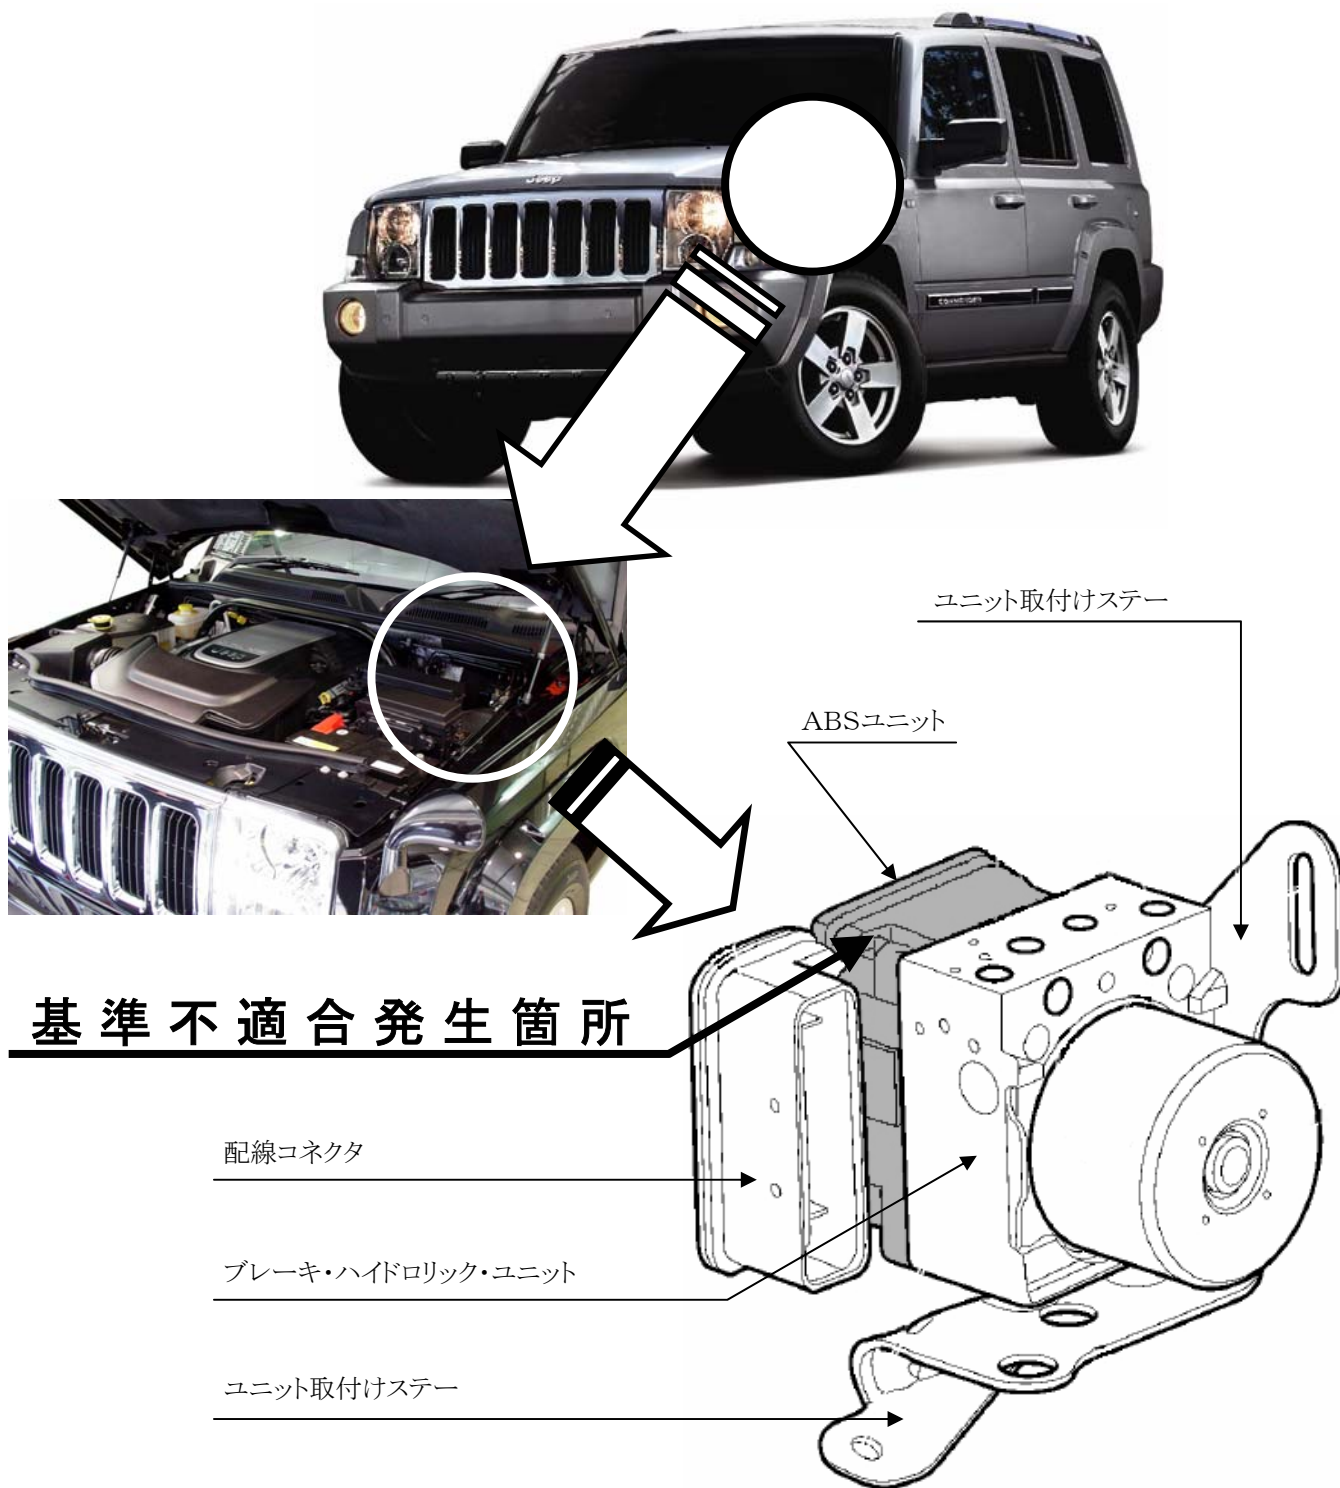
### 基準不適合発生箇所

エンジン・ルーム内に搭載されるABS (アンチロック・ブレーキ・システム) ユニットの制御プログラムが不適切なため、後輪ブレーキ力を正常に制御できないものがある。そのため、そのままの状態で使用を続けると、ABS作動条件下で後輪ブレーキが過剰に作動し、最悪の場合、後輪がロックするおそれがある。

#### 改善の内容

全車両、ABSユニットのプログラムを対策したものに更新する。

識別 : ABSユニット組み付け用ボルト頭部に黄色ペイントを塗布する。
