# 改善箇所説明図

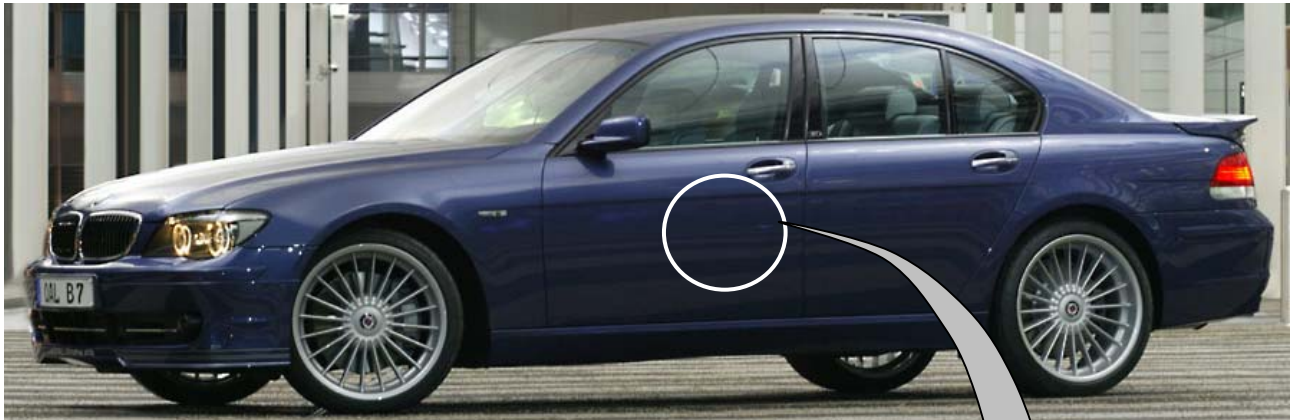
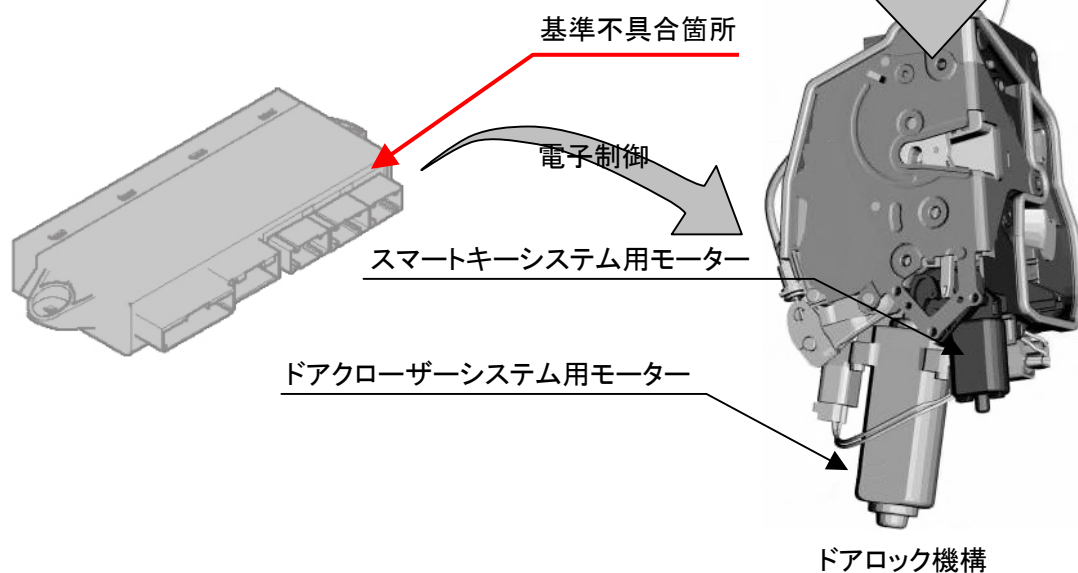
ドアクローザーおよびスマートキーシステムを装備した車両において、スマートキーシステムの制御プログラムが不適切なため、ドアが完全に閉まっていないにもかかわらず、ドアクローザーが機能するために、見かけ上ドアが閉まっているような状態となるものがある。そのため、そのままの状態で使用を続けると、最悪の場合、走行中にドアが開くおそれがある。

- ・ 全車両、スマートキーシステムの制御プログラムを修正する。
- ・ 識別 : 0 B D II 診断プラグカバー内側に黄色ペイントを塗布する。
